# HEMORREDE SUSTENTÁVEL - HEMOCENTRO DO CEARÁ

Avaliação Pós-Ocupação, Diagnóstico Energético e  
Etiquetagem do Nível de Eficiência Energética.

## Relatório Técnico

### **CENTRO DE HEMATOLOGIA E HEMOTERAPIA DO CEARÁ – HEMOCE**

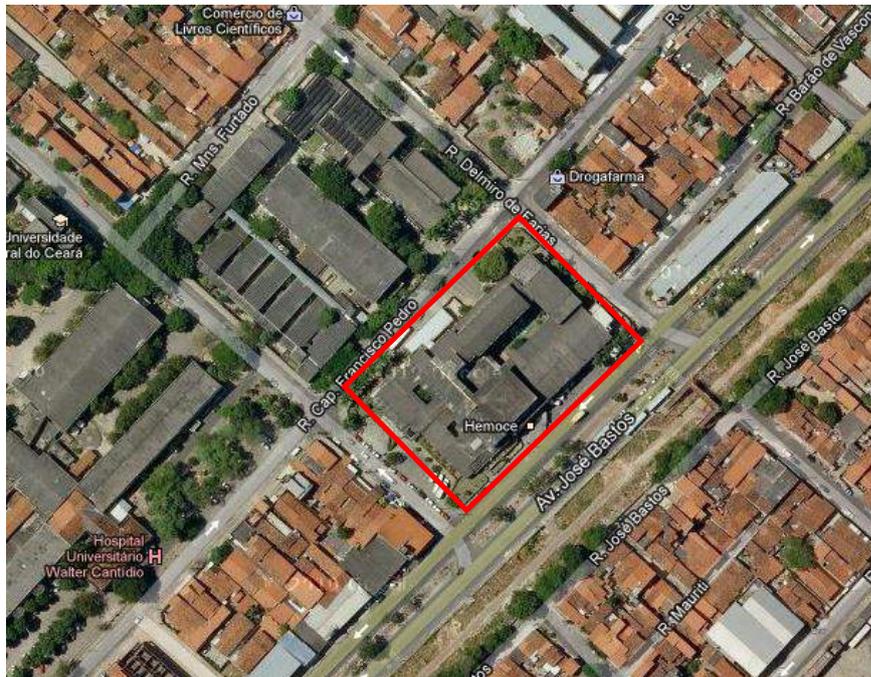
Figura 9 – Levantamento do entorno do HemoCe. Fonte: adaptado do GoogleEarth.

O entorno do HemoCE é composto, em geral, por edificações de três pavimentos. Tais edificações são composta por prédios públicos (como a Universidade Federal do Ceará e o Hospital Universitário Walter Cantídio) e habitações unifamiliares. A Figura 9 apresenta um levantamento do entorno, destacando as edificações públicas (HemoCe em vermelho); e habitações unifamiliares.

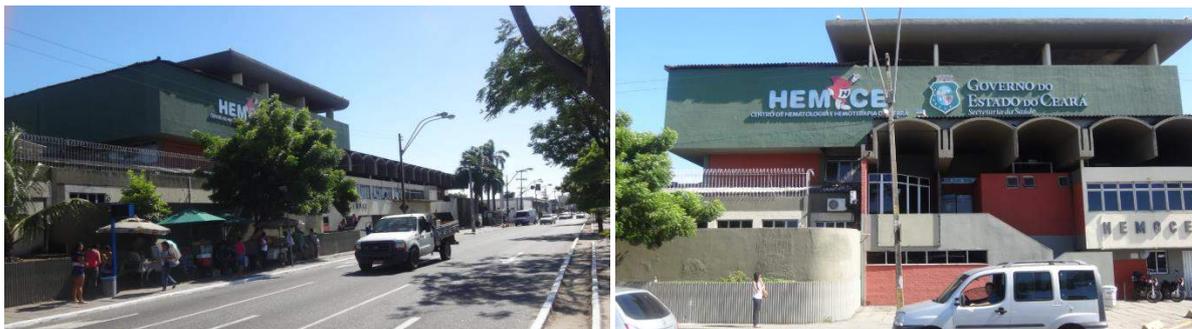
Figura 10 – Imagens das fachadas frontal do HemoCE (Av. José Bastos).

O edifício do HemoCE é composto basicamente por quatro blocos unidos por um pátio central, com uma ala referente à coleta e processamento do sangue, e outra ala referente ao Hospital DIA (tratamento de doenças do sangue); compreendendo uma área construída aproximada de 8.617 m<sup>2</sup>. O edifício está distribuído em três pavimentos e um semienterrado (térreo). A Figura 10 apresenta a fachada frontal do prédio voltada para a Av. José Bastos; e a Figura 11 apresenta a fachada posterior voltada para a Rua Cap. Francisco Pedro. O projeto original do edifício se caracteriza por elementos brutalistas do modernismo; com a presença marcante do concreto e alvenaria aparentes. Possui um conceito bioclimático apropriado para as características do clima local, onde as orientações das fachadas, posicionamento das áreas de vidro, pátios internos, etc. foram bem empregados.

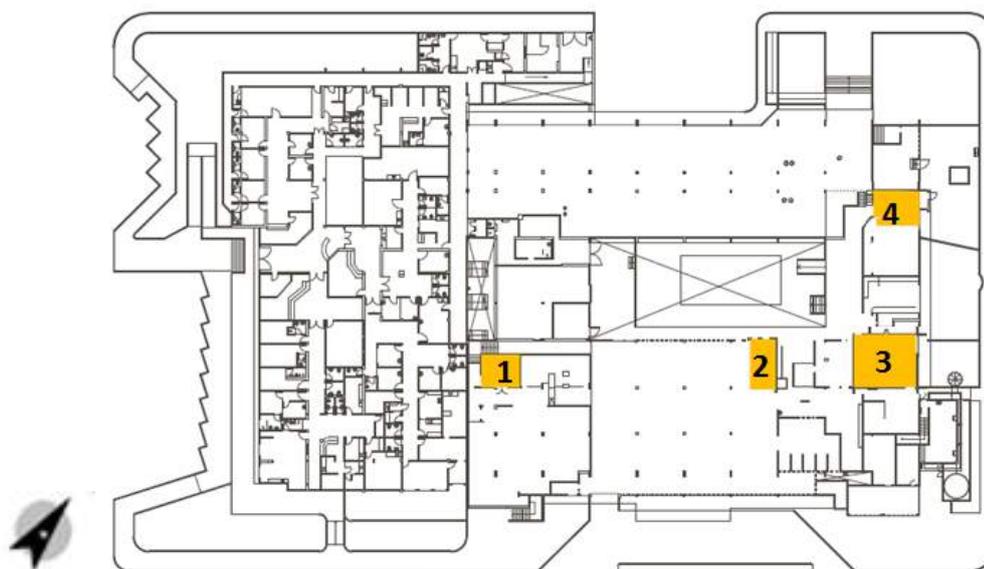
Figura 12 – Planta do Pav. Térreo HemoCE.

A Figura 12, Figura 13, Figura 14, Figura 15 apresentam os ambientes-tipo demarcados nas plantas de cada pavimento.

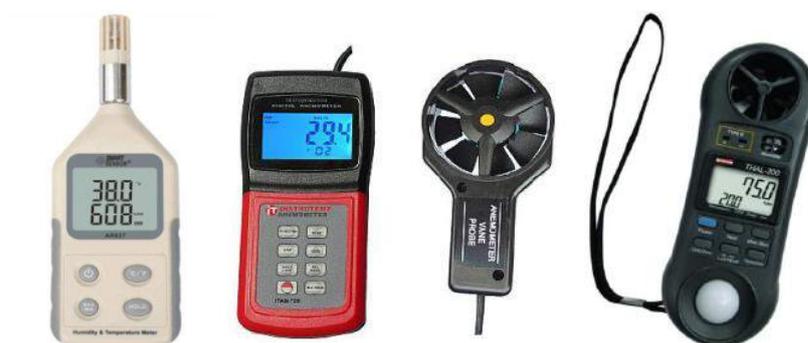
Após a definição dos ambientes tipo, foram realizadas atividades relacionadas com os procedimentos que antecedem as medições da análise ambiental. Primeiramente foram levantados os equipamentos necessários para a coleta de dados de temperatura e umidade do ar (termo-higrômetro); níveis de iluminâncias (luxímetro); e níveis de ruído (decibelímetro). A Figura 16 apresenta os equipamentos utilizados nas medições.

Figura 16 – Equipamentos de medição dos parâmetros ambientais.

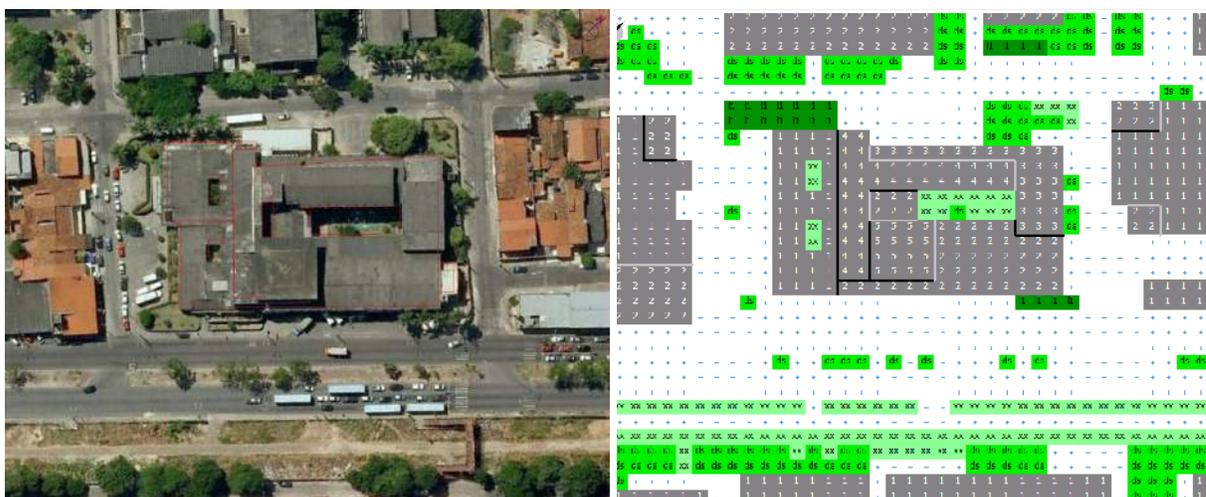
Para as simulações computacionais foram utilizados dois programas tanto para análise ambiental urbana quanto para a análise ambiental de edifícios, são eles: ENVI-met 3.1 e Ecotect Analysis 2011. Para as análises referentes à escala urbana da edificação em estudo, foi desenvolvido do modelo computacional no programa ENVI-met representando as condições ambientais (características do clima da cidade), composição da superfície do solo; e características dos volumes edificadas presentes no recorte do entorno imediato (Figura 18). Após a definição do recorte urbano a ser simulado e construção do modelo, foram simulados os aspectos de temperatura do ar, velocidade dos ventos, umidade relativa do ar, concentração de CO2, e Fator de Visão do Céu – FVC.

Figura 18 – Trecho simulado do programa ENVI-met.

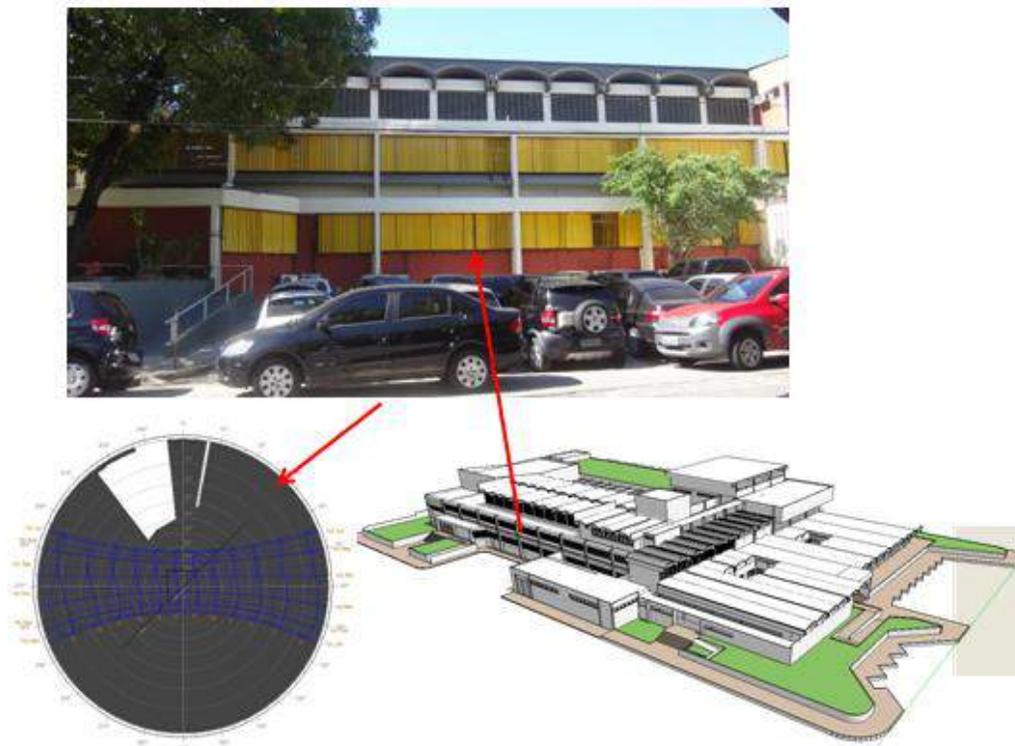
Figura 21 – Avaliação da incidência da radiação solar na fachada noroeste

O diagnóstico realizado apontou que as superfícies que compõe a cobertura e fachada noroeste são as que mais recebem incidência de carga térmica. Desta forma, as diretrizes para estas superfícies são relacionadas à redução de carga térmica por meio do amenização da transferência e geração de calor (coberturas verde) e obstrução da radiação solar direta (proteções solares). A Figura 65 e Figura 66 apresentam exemplos da aplicação de coberturas verdes e dispositivos de proteção solar (brises).

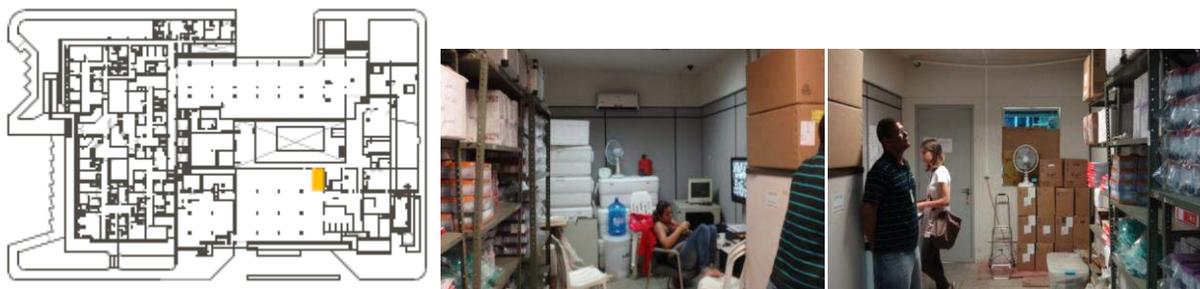
Figura 22 – Zeladoria [2] no pavimento Térreo, atualmente com a janela tapada por papelão.

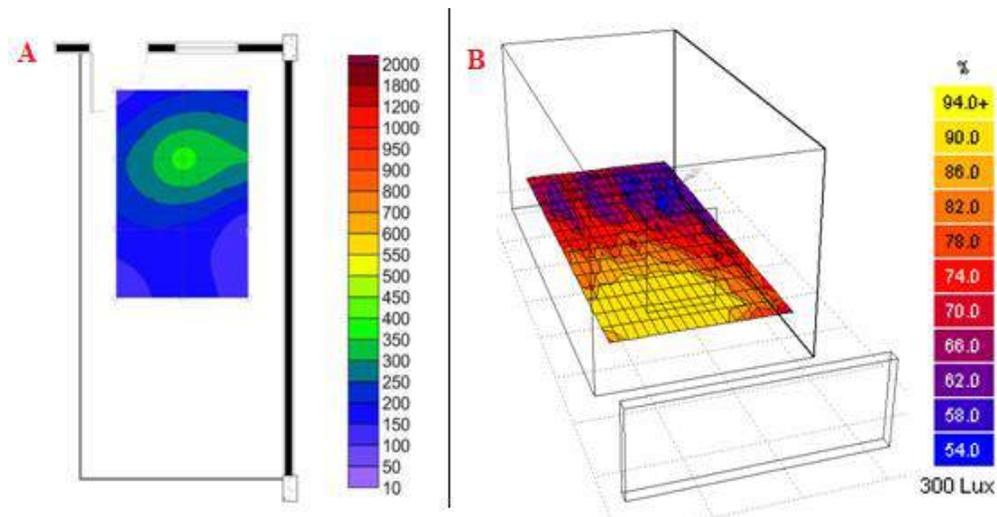
Figura 23 – A) Níveis de iluminação atuais (luz artificial) em Lux – B) Percentual de autonomia de luz do dia (para 300 lux) com a janela desobstruída.

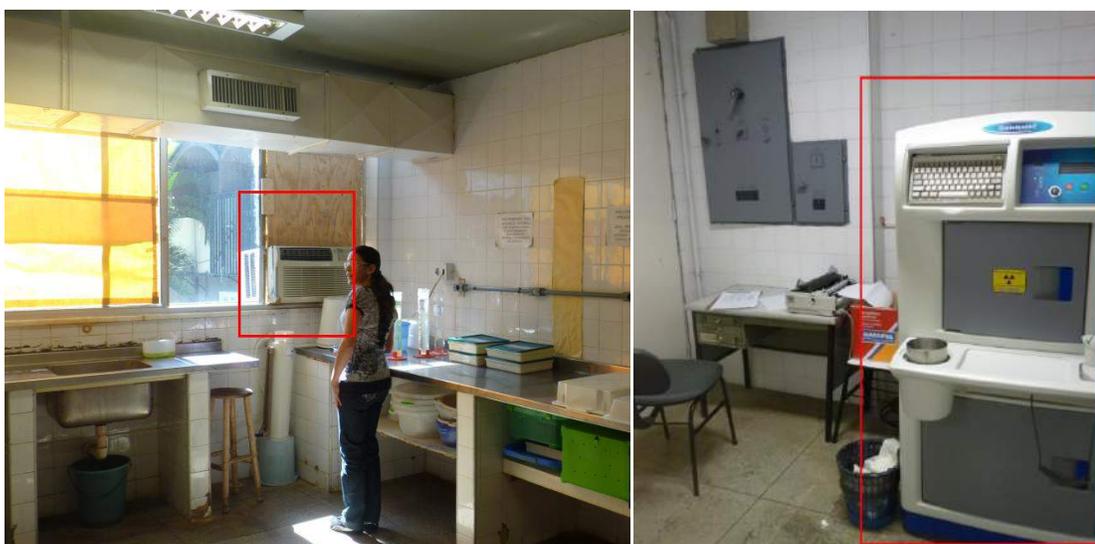
A análise dos resultados aponta um problema primordial do ponto de vista do conforto sonoro, que está relacionado com os níveis de ruído acima dos níveis máximos recomendados por norma em todos os ambientes onde tal aspecto foi medido. Em média, os níveis encontrados ficaram 12 dB (A) acima do permitido; valor que pode perturbar o desempenho de tarefas onde existe a necessidade de concentração. O ruído é proveniente, principalmente, equipamentos de ar condicionado e equipamentos utilizados para atividades laboratoriais (Figura 25). No Anexo II (ver volume 2) são apresentadas os ambientes onde foram medidos o nível de ruído e os pontos de medição.

Figura 25 – Equipamento de ar condicionado defasado e equipamentos laboratoriais como principais fontes de ruído.

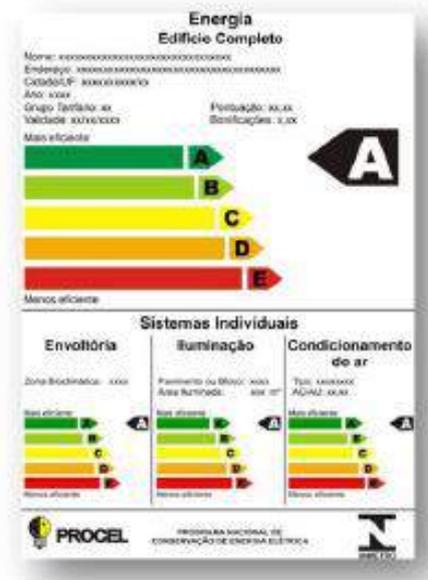
No RTQ-C, o edifício é avaliado em 3 quesitos, com pesos diferenciados na classificação geral do edifício: envoltória (30%), sistema de iluminação (30%) e sistema de condicionamento de ar (40%). O edifício pode receber a Etiqueta Nacional de Conservação de Energia (ENCE, ver Figura 26) para o edifício completo, contemplando os 3 sistemas, ou etiquetas parciais para avaliações dos sistemas de iluminação e condicionamento. No entanto, a etiquetagem da envoltória é sempre obrigatória e deve ser feita primeiramente. Isto porque o desempenho da envoltória influencia as necessidades de iluminação e condicionamento artificiais.

Figura 26 - Etiqueta Nacional de Conservação de Energia (ENCE)

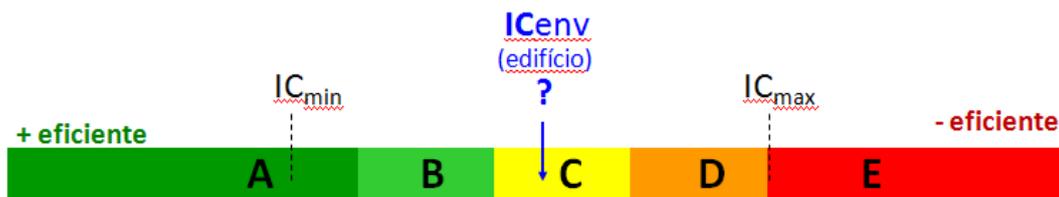
O Indicador de Consumo estabelece o comportamento da envoltória quanto ao consumo energia da edificação. A avaliação do edifício é feita comparando o IC da envoltória (ICenv) em relação ao ICmin e ICmax do próprio edifício, ou seja, o edifício é comparado com ele mesmo (o máximo e o mínimo de eficiência que ele poderia ter). A partir da definição do IC env, do ICmin e do ICmax, são estabelecidos os intervalos de classificação das etiquetas de eficiência energética (Figura 27).

Figura 27 - Intervalos de eficiência a partir do indicador de consumo da envoltória do edifício

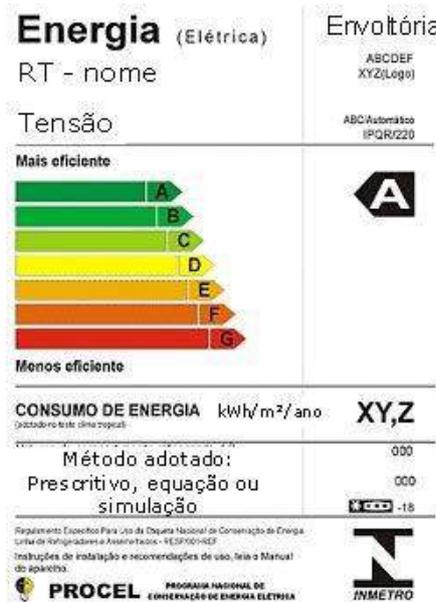
Após a identificação do Indicador de Consumo da Envoltória do Edifício, enquadra-se o mesmo em uma das classificações possíveis correspondente a uma etiqueta de eficiência energética, de A (mais eficiente) a E (menos eficiente). A etiqueta parcial da Envoltória é então apresentada, conforme a Figura 28

Figura 28 - Etiqueta Nacional de Conservação de Energia (ENCE)

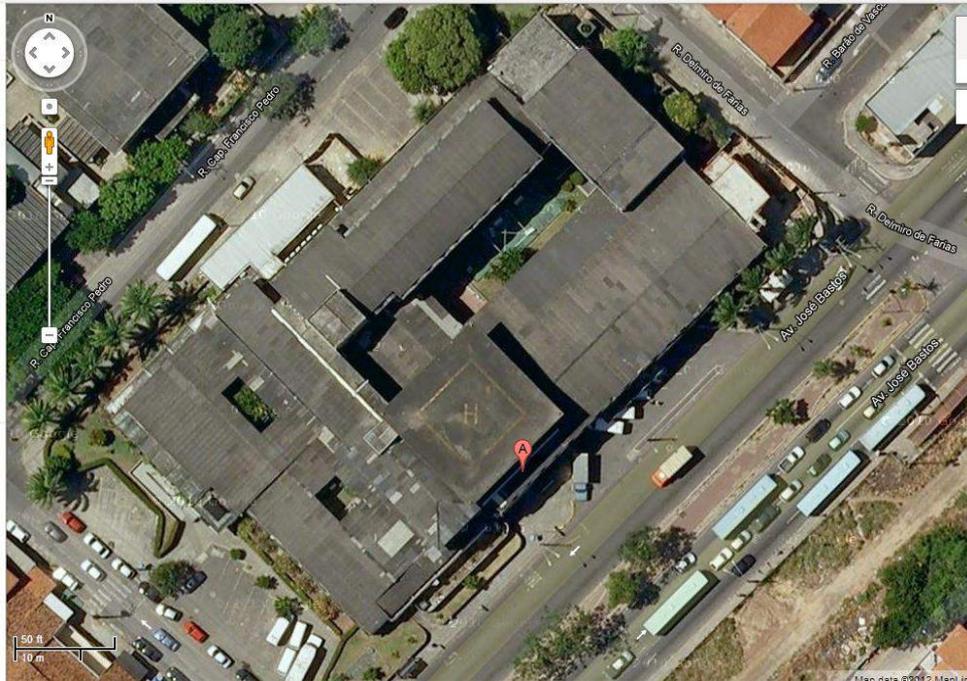
predominante da fachada. Para a etiquetagem, como os volumes são conectados, caracterizaria um único edifício, e por isso deveriam ser avaliados como uma única envoltória (Figura 29).

Figura 29 - O volume total do HEMOCE.

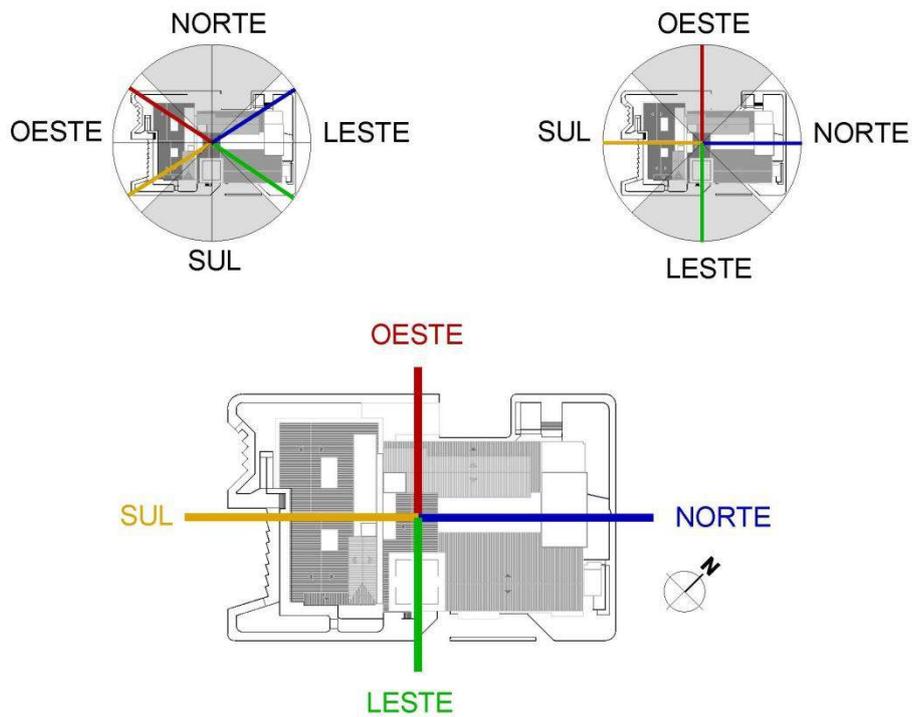
Na extração dos dados, primeiramente deve-se determinar a orientação das fachadas segundo o RTQ-C, que classifica nas quatro principais orientações: norte, sul, leste e oeste. Assim, o edifício do HEMOCE, segundo sua implantação, passa a ter as seguintes orientações de fachada:

Figura 30 - Determinação das orientações das fachadas do HemoCE, segundo o RTQ-

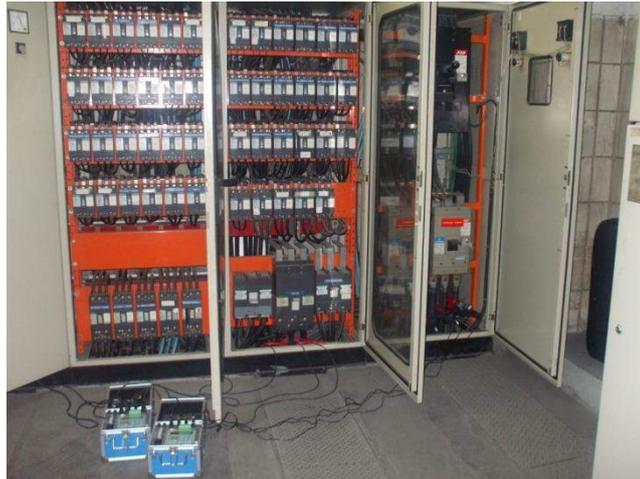
As medições das grandezas elétricas de interesse foram realizadas utilizando-se equipamentos analisadores de energia com memória de massa, instalados em pontos importantes do sistema elétrico da instalação, mais especificamente nos transformadores das cabinas primárias, nos quadros de distribuição e nos equipamentos de grande consumo de energia elétrica (Figura 32).

Figura 32 - Medição de um barramento do sistema elétrico do Hemocentro de Fortaleza.

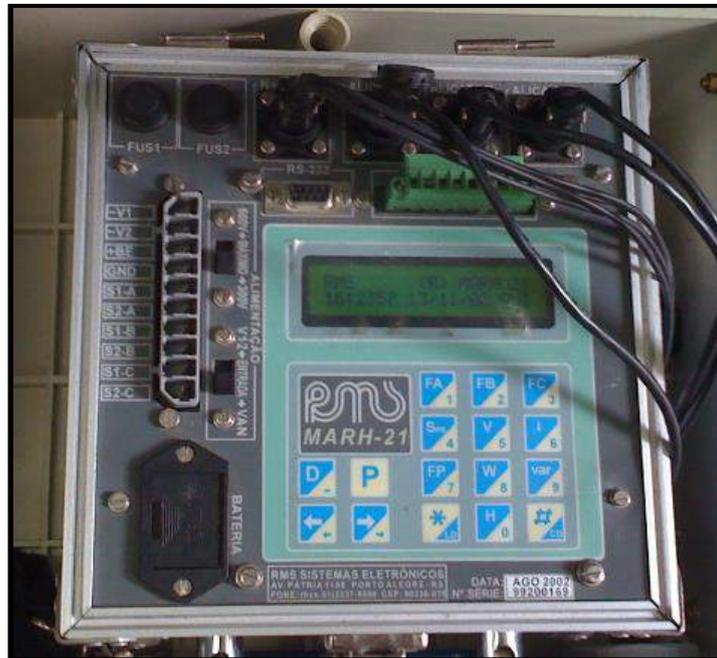
O equipamento registra os dados de medição em sua memória interna do tipo RAM e possui também porta serial para a transferência dos dados registrados para um computador. O software denominado ANAWIN possibilita a análise dos dados em forma de gráficos e relatórios. A Figura 33 apresenta o analisador MARH-21.

Figura 33 - Analisador MARH-21.

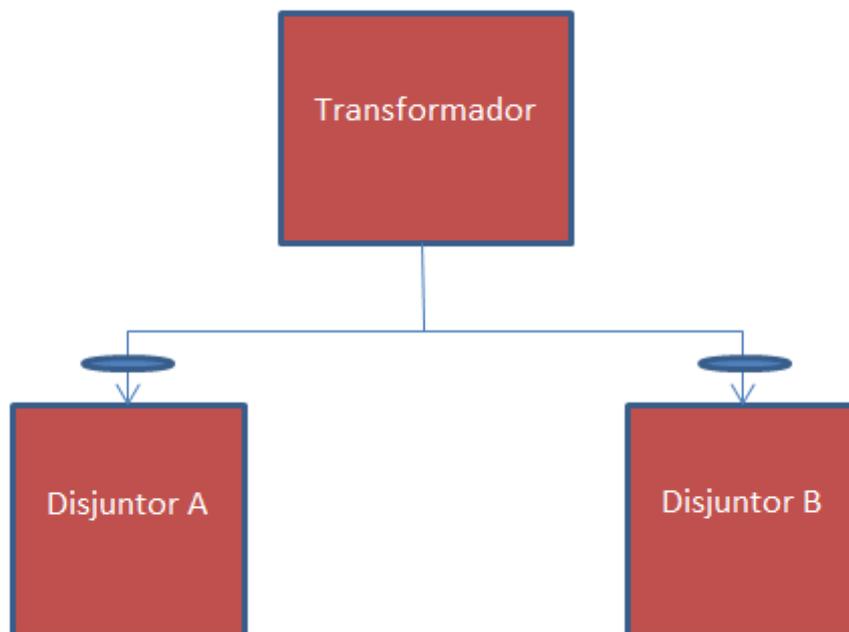
A Figura 34 ilustra os pontos onde foram realizadas medições de parâmetros elétricos nas instalações elétricas do Hemocentro.

Figura 34 - Locais de medições de parâmetros elétricos.

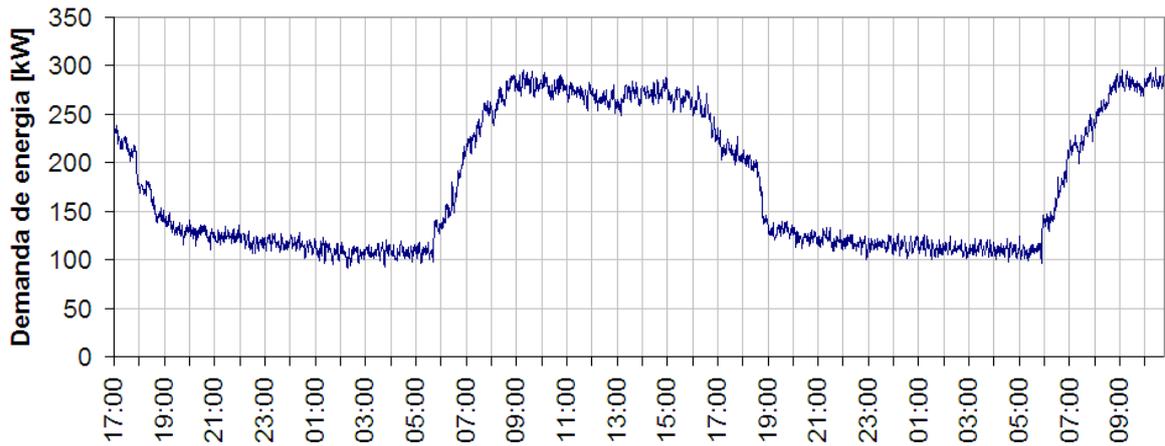
O disjuntor “A” apresentou, em um intervalo de 24 horas, uma demanda média de 187,4 kW e o disjuntor “B”, 37,9kW totalizando uma demanda média diária de 225,3kW.

Figura 35 - Curva de Carga do Disjuntor A.

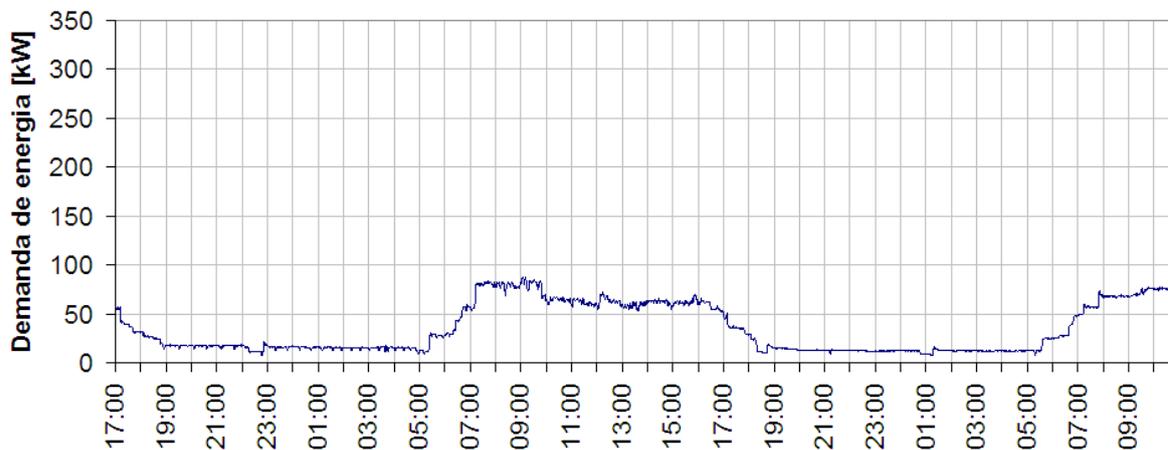
Figura 36 - Curva de Carga do Disjuntor B.

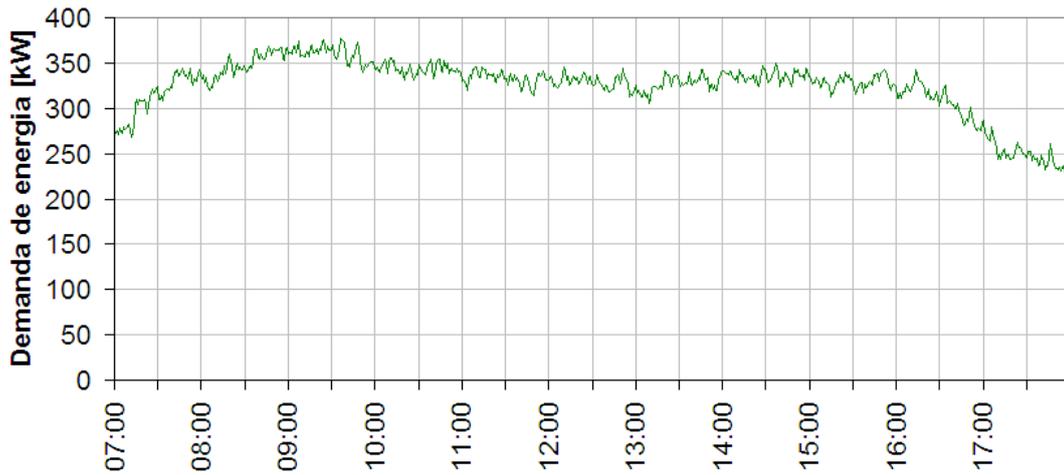
- Diurno: corresponde ao período entre 7h00 e 18h00. É neste intervalo que as atividades desenvolvidas pelo HEMOCE são realizadas. A Figura 37 apresenta a curva resultante do período diurno e a demanda média calculada foi de 325,0 kW.

Figura 37 - Curva de carga do período diurno.

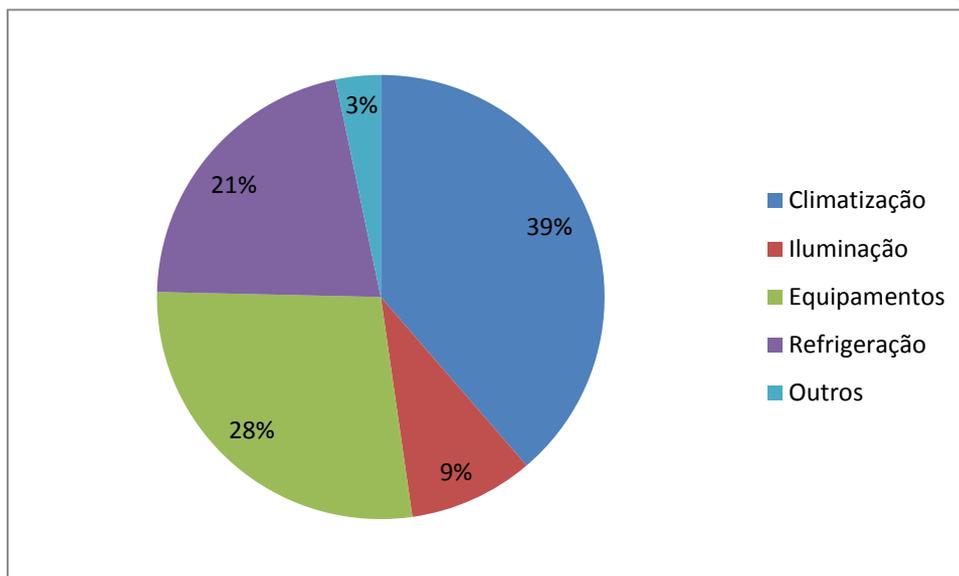
Multiplicando esses valores pelas quantidades de dias no mês (21 dias úteis, 4 sábados e 6 domingos ou feriados) obtemos um consumo mensal estimado em aproximadamente 150.000kWh, portanto, um consumo anual de 1.800.000kWh. Foi realizado também, um levantamento dos equipamentos existentes no Hemocentro e seus respectivos períodos de utilização e assim, foi possível construir a matriz de consumo desagregado do Hemocentro, conforme apresenta a Figura 39.

Figura 39 - Matriz de consumo desagregado do Hemocentro.

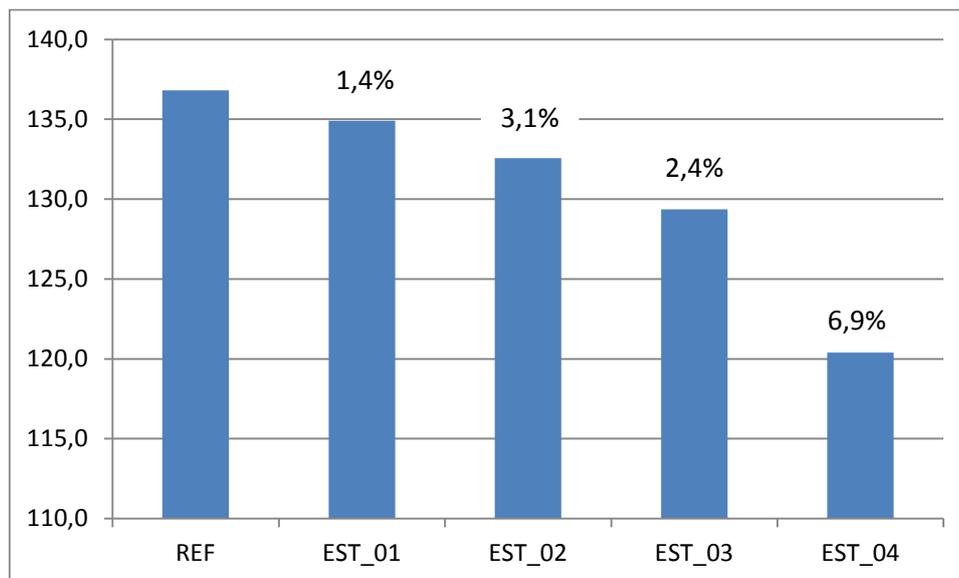
Após a simulação de cada uma destas estratégias, podem-se verificar na Figura 42 as reduções do consumo anual obtidas por cada estratégia e que podem ser comparadas com a situação atual (REF).

Figura 42 - Percentual de redução do consumo anual de energia em relação à situação de referência.

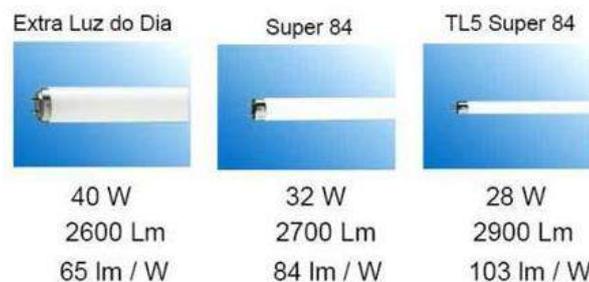
A Figura 44 apresenta os modelos de lâmpadas fluorescentes de 40, 32 e 28W e seus respectivos valores de eficiência luminosa.

Figura 44 - Modelos de lâmpadas fluorescentes

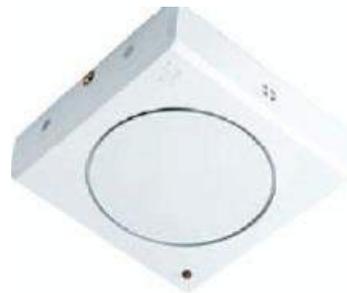
Este sensor pode ser utilizado em ambientes com pouco fluxo de ar, como banheiros, ou em salas onde o fluxo de ar esteja a mais de 1 metro de distância do sensor, sendo necessária a realização de testes antes da implementação do projeto. A Figura 48 apresenta um sensor de presença do tipo ultra-sônico:

Figura 48 - Sensor de presença com tecnologia ultra-sônica

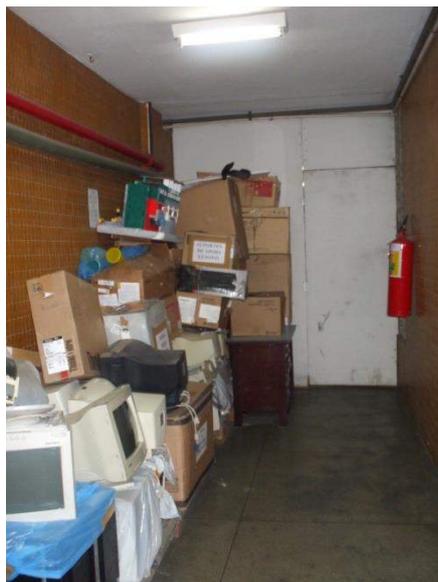
Em alguns locais, mesmo com a ausência de usuários, o sistema de iluminação fica ligado durante o período de funcionamento do Hemocentro. A Figura 51 apresenta essa situação.

Figura 51 - Sistema de iluminação ligado e ausência de usuários.

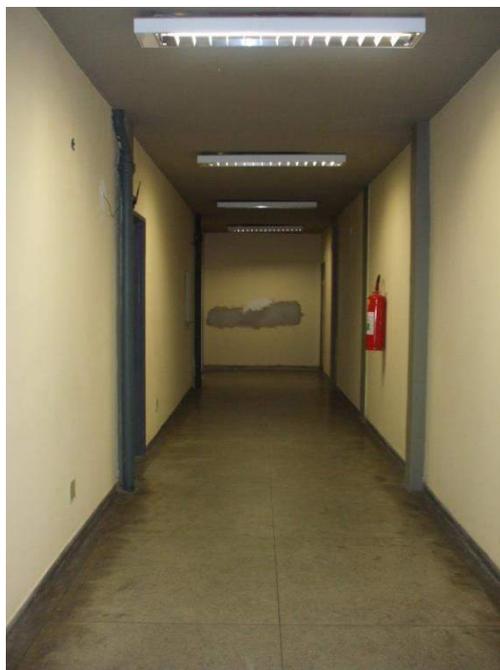
Nos corredores do Hemocentro foi possível constatar que todo o sistema de iluminação está ligado, e ausência de usuários, sendo necessário estudar as possibilidades da utilização de sensores de presença. A Figura 53 apresenta essa situação.

Figura 53 - Sistema de iluminação ligado e ausência de usuários nos corredores do Hemocentro

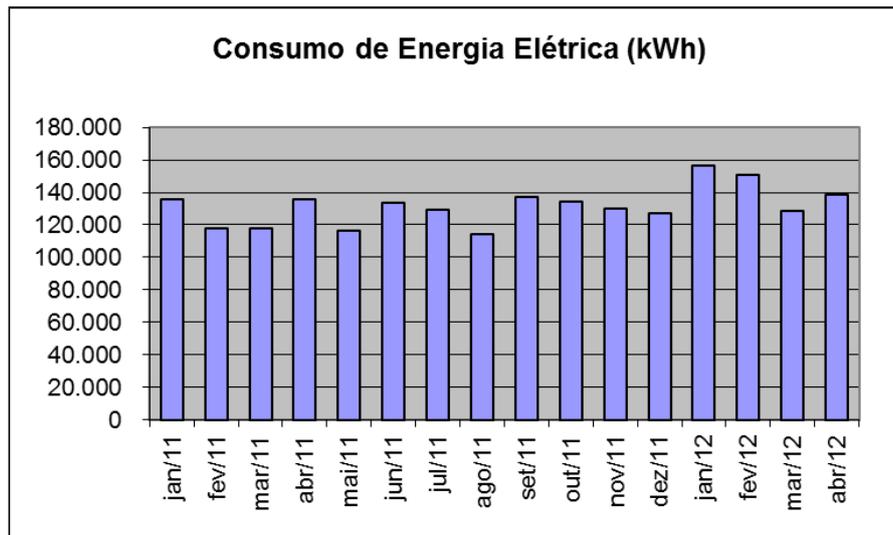
Atualmente o Hemocentro de Fortaleza é alimentado em Média Tensão e a tarifa aplicada é a Horo-Sazonal Verde, sendo que sua fatura de energia elétrica é composta de consumo de ponta, fora de ponta e demanda, com suas respectivas tarifas e impostos. A Figura 54 apresenta o histórico de consumo do Hemocentro.

Figura 54 - Histórico do consumo de energia elétrica do Hemocentro.

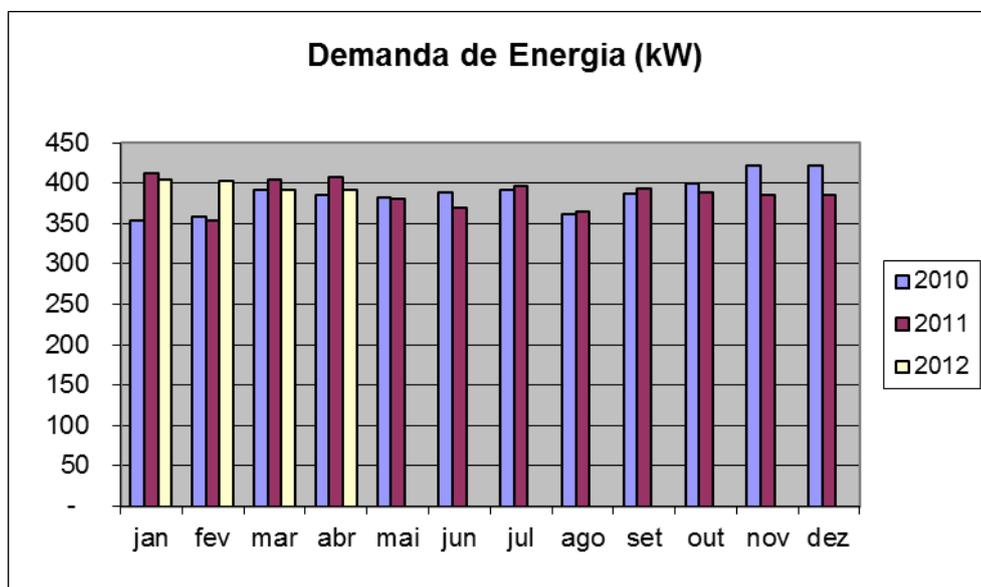
A Figura 55 apresenta o histórico da demanda registrada sendo que todas são maiores que a demanda contratada (342 kW) o que torna a Unidade passível de multa por ultrapassagem de demanda, aumentando o custo médio da energia consumida.

Figura 55 - Histórico da demanda registrada do Hemocentro

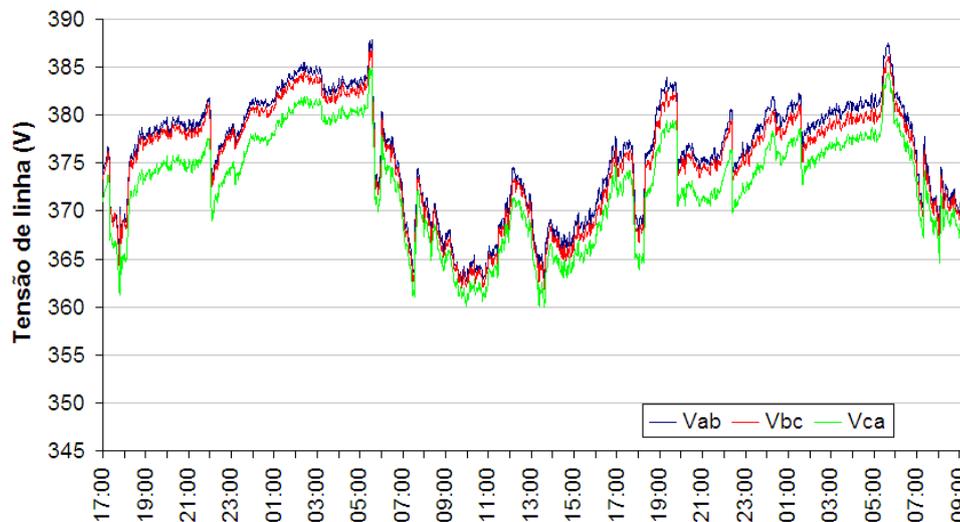
A Figura 56 apresenta as tensões medidas no disjuntor A. Valores encontram-se dentro dos limites permitidos.

Figura 56 - Medição do disjuntor A – Tensões AB, BC e CA

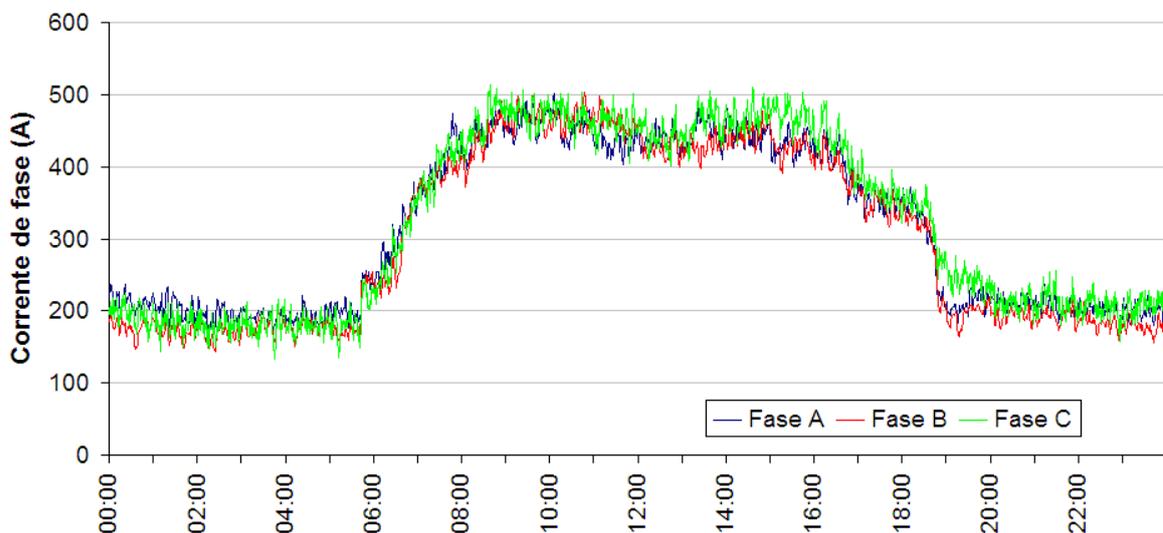
Já Figura 58 apresenta as correntes medidas no disjuntor A. Nota-se que o desequilíbrio das correntes, em relação ao disjuntor B, é menor, pois existem equipamentos que consomem grande quantidade de energia e são trifásicos, atenuando o desequilíbrio, entretanto, existem muitos equipamentos menores, mas que são monofásicos e consomem energia de forma intermitente, causando as oscilações e os desequilíbrios que podem ser observados no gráfico.

Figura 58 - Medição disjuntor A – Correntes das fases A, B e C.

Para os aspectos de qualidade de energia elétrica, recomenda-se atentar para os desequilíbrios de corrente nos painéis elétricos, procurando sempre manter as correntes de fase equilibradas (melhor distribuição de cargas). Recomenda-se também a utilização de equipamentos eletrônicos com fator de potência dentro dos limites normalizados (> 0,92).

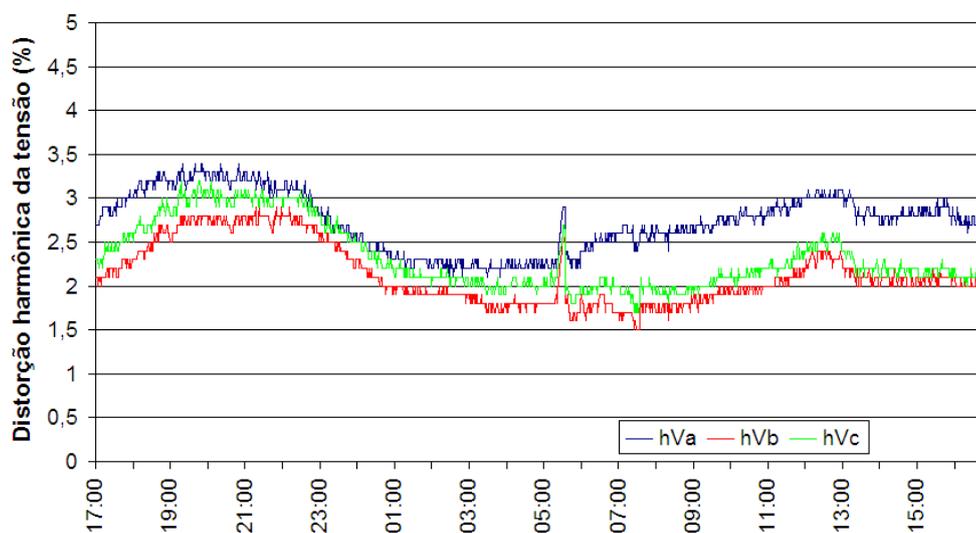
A Figura 59 apresenta os valores dos harmônicos de tensão medidos no barramento do disjuntor A. Valores encontram-se dentro dos limites permitidos.

Figura 59 - . Medição do disjuntor A – Harmônicos de tensão.

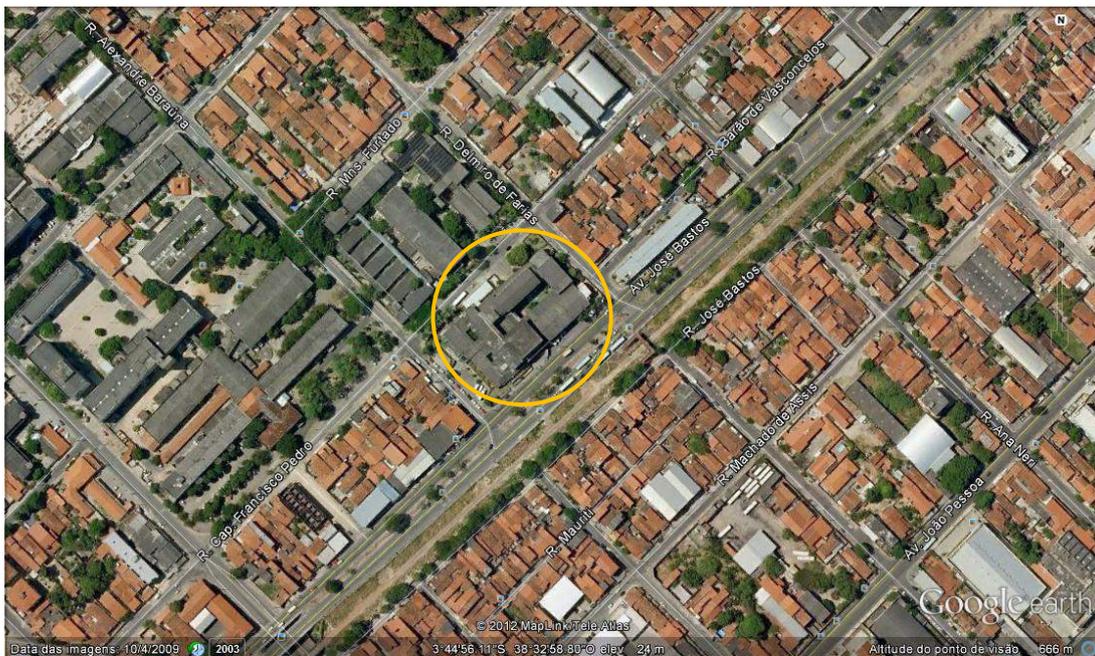
O HemoCE possui um entorno caracterizado pelo intenso fluxo de carros e pessoas; com poucas áreas verdes. (Figura 61). O problema da mobilidade e vagas de estacionamento é latente devido o edifício está voltado para uma via com intenso fluxo de veículos e possui edifícios públicos com alto poder de atração de pessoas (universidade e hospital).

Figura 61 – Entorno construído do HemoCE.

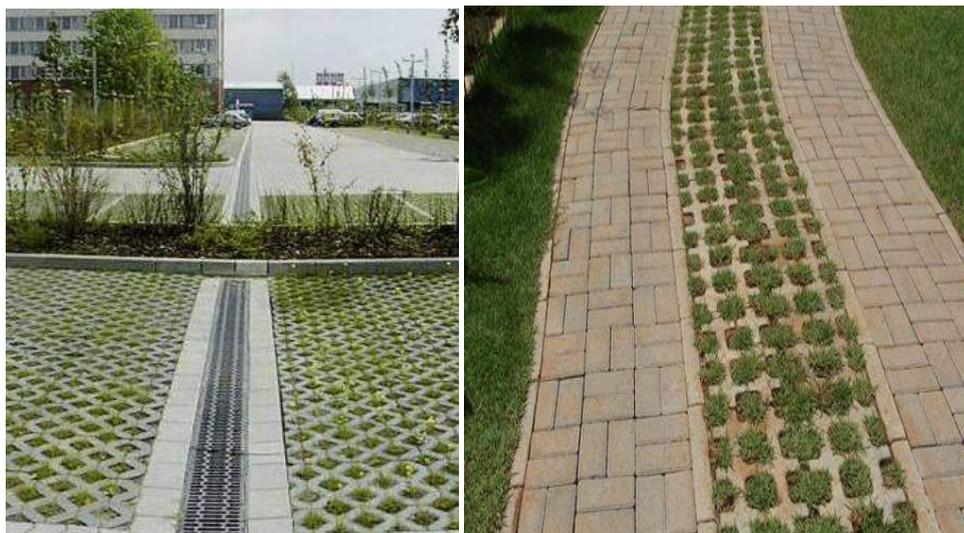
Outro ponto importante é a composição dos materiais do entorno. Como demonstrado nas simulações computacionais e avaliação *in loco*, a excessiva presença do concreto e asfalto contribui para o aumento da temperatura do ar no entorno imediato. A Figura 62 exemplifica a característica dos materiais superficiais do entorno. A utilização de materiais com menos poder de concentração de calor é altamente recomendável tendo em vista o clima local. A aplicação de pavimentos permeáveis é uma das diretrizes para o entorno imediato do HemoCE, principalmente nas áreas de estacionamento. (ver prancha 02 – Anexo III). A Figura 63 exemplifica como são constituídos os pavimentos permeáveis.

Figura 63 – Exemplos de aplicação dos pavimentos permeáveis. Fonte: [www.ecodebate.com.br](http://www.ecodebate.com.br) – acesso em 08-03-2013.

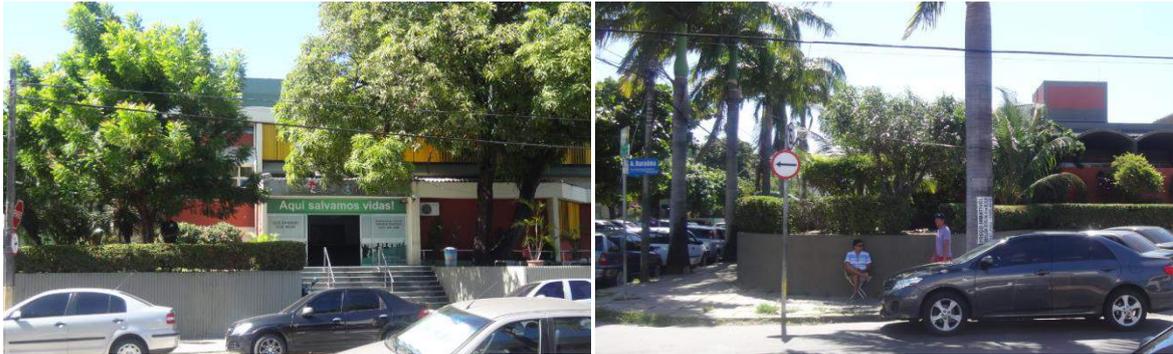
A presença de cobertura vegetal nos jardins que cercam o HemoCE também é um fator que ameniza a temperatura do ar no entorno (Figura 64). A intensificação desta cobertura com espécies nativas é uma das diretrizes para o entorno. Um breve levantamento de algumas espécies foi realizado e pode ser consultado como referencia no Anexo III; e as plantas do estudo preliminar indicam a localização das mesmas.

Figura 64 – Presença de considerável cobertura vegetal nos jardins do HemoCE.

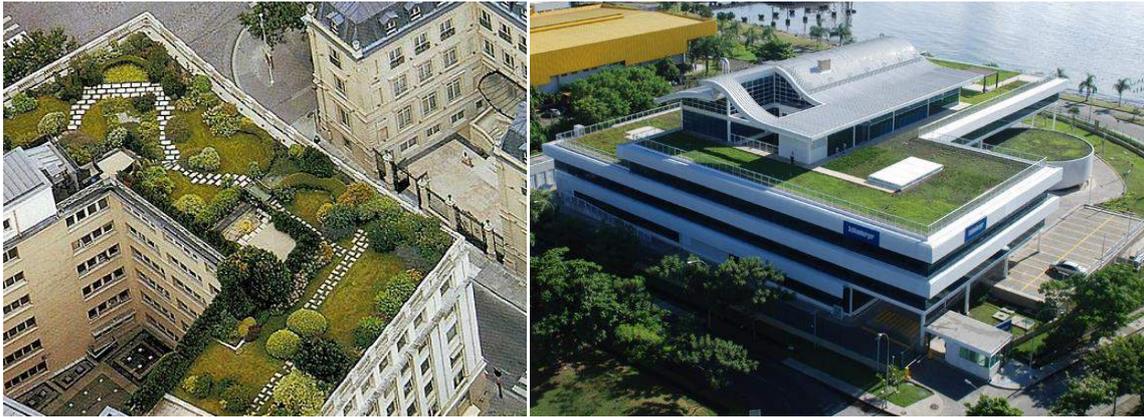
Figura 65 – Exemplos de utilização de telhados verdes. Fonte: [www.institutocidadejardim.wordpress.com](http://www.institutocidadejardim.wordpress.com) – acesso em 08-03-2013

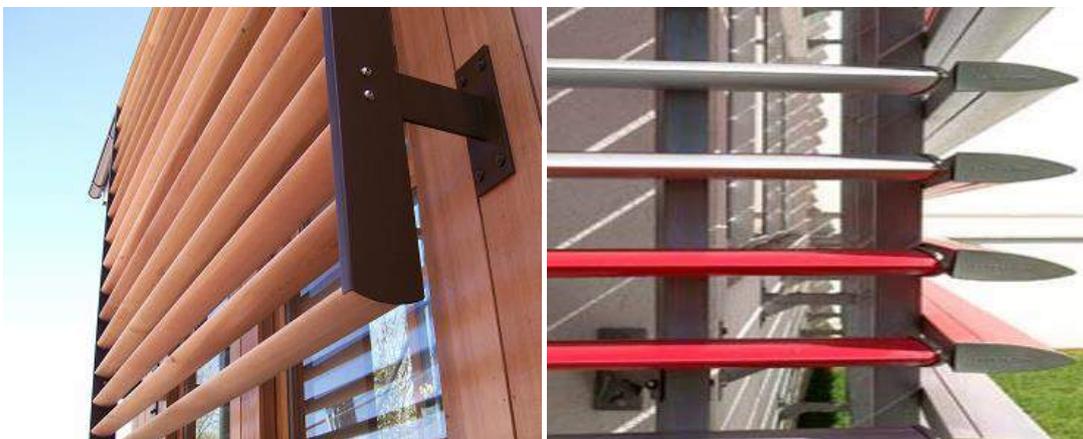
Figura 66 – Exemplo de utilização de dispositivos de proteção solar (brises). Fonte: [blog.gerenciaconstrutora.com.br](http://blog.gerenciaconstrutora.com.br) – acesso em 08-03-2013.

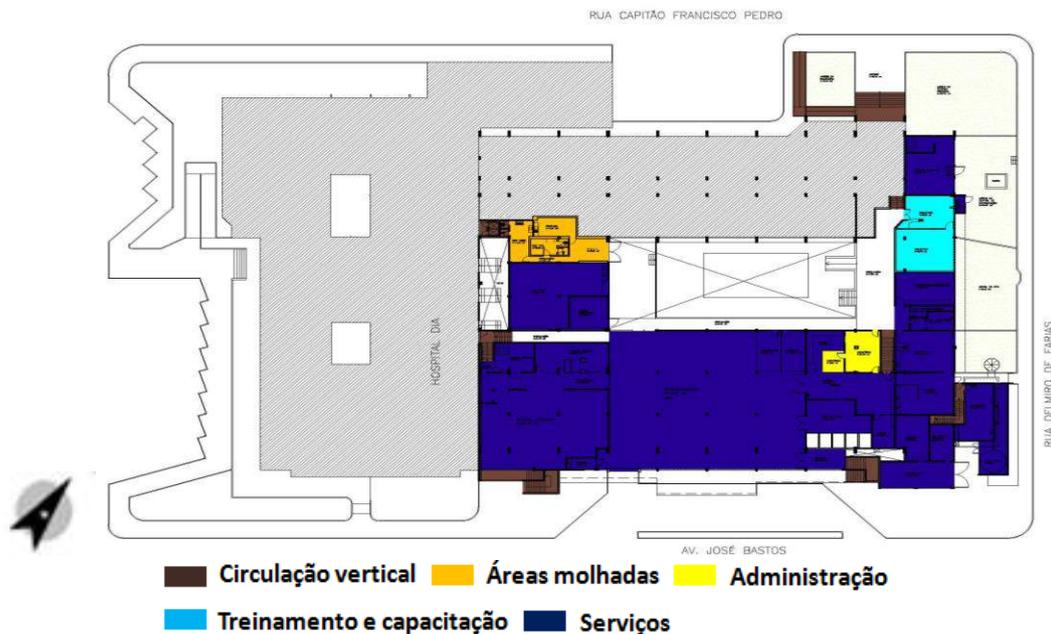
O pavimento térreo possui áreas destinadas ao estoque e distribuição do sangue; armazenagem de equipamentos; farmácia; informática e monitoramento; além de serviços de higienização e estacionamento de veículos. O pavimento térreo também possui como elemento de destaque o jardim central que interliga o edifício e contribui para a ventilação e iluminação natural nos ambientes. A Figura 67 apresenta a planta atual com o zoneamento das atividades levantados neste trabalho.

Figura 67 – Zoneamento das atividades do pavimento térreo

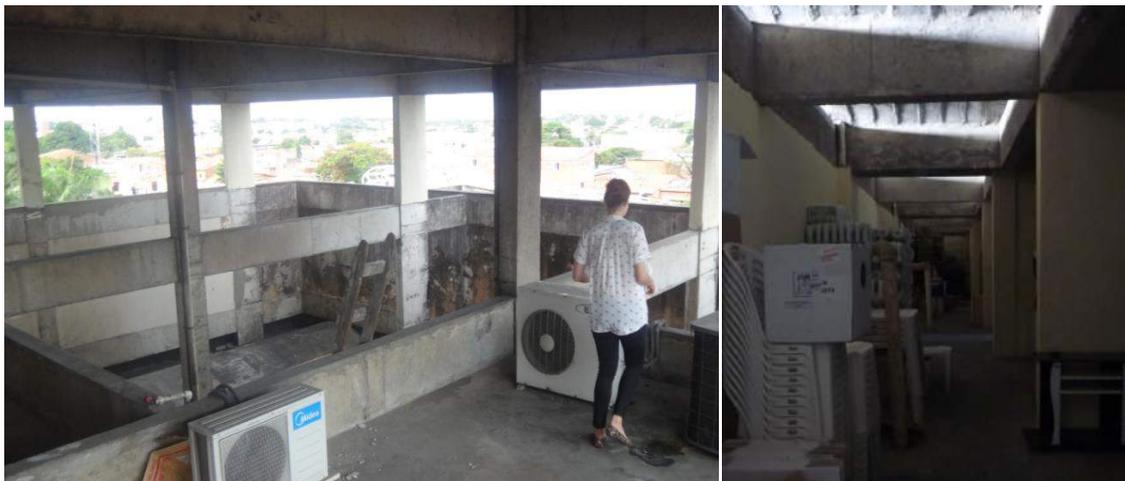
O terceiro pavimento concentra atualmente áreas destinadas a alojamento; arquivo; e depósito. De forma geral, pode ser identificada a subutilização de ambientes e áreas que poderiam abrigar ampliações. Por exemplo, foi identificada a possibilidade de utilização da área abaixo do heliponto existente; e de melhor uso do espaço destinado ao depósito de equipamentos (Figura 70). A Figura 71 apresenta o zoneamento atual deste pavimento.

Figura 70 – Espaço abaixo do heliponto (a esquerda); e área de depósito no 3º pavimento (a direita).

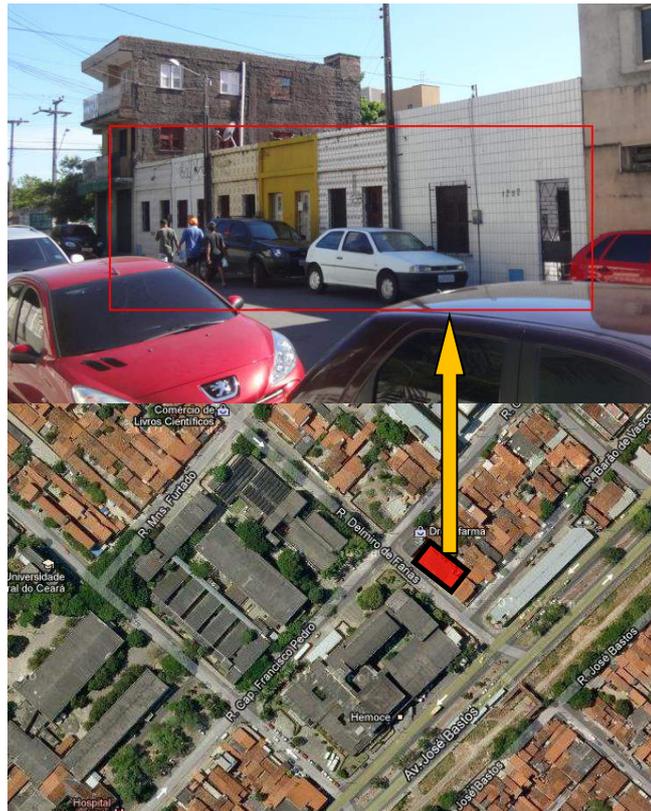
Figura 72 – Lote a ser adquirido pelo HemoCE (Rua Delmiro de Faria).

Desde o início dos levantamentos foi indicada a possibilidade de inserção de um lote vizinho ao HemoCE no projeto de reabilitação. Este lote é proveniente de aquisição de um conjunto de habitações na Rua Delmiro de Faria (Figura 72). Desta forma, o remanejamento de alguns ambientes do atual edifício do HemoCE foi possível, bem como a criação de novas áreas (museu do HemoCE).
