# HEMORREDE SUSTENTÁVEL - HEMOCENTRO DO CEARÁ

Avaliação Pós-Ocupação, Diagnóstico Energético e  
Etiquetagem do Nível de Eficiência Energética.

## Relatório Técnico

### **CENTRO DE HEMATOLOGIA E HEMOTERAPIA DO CEARÁ – HEMOCE**

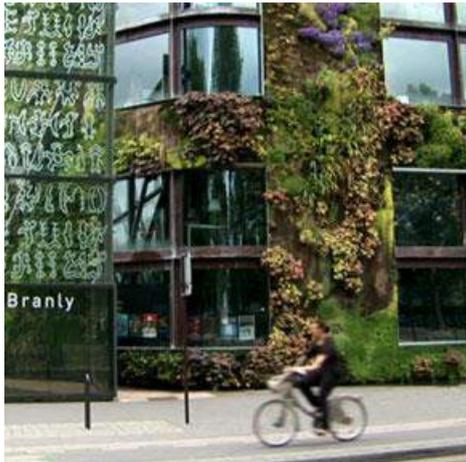
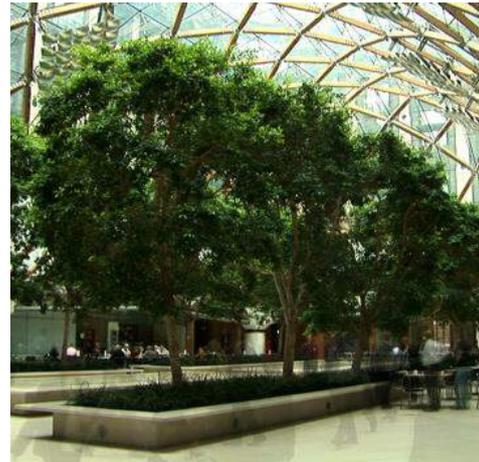
A inserção da vegetação nos espaços construídos pode ser feita de forma inovadora, independentemente da área disponível. Jardins verticais passam a ter presença na vida urbana, numa abordagem não convencional e criando espaços agradáveis. As espécies usadas devem apresentar variabilidade de formas e cores, criando volumes e formas atrativas. Mesmo em locais fechados, é possível utilizar árvores ou arbustos, o que atrai as pessoas à permanência e contemplação.

Figura 73: Exemplos de inserção da vegetação no espaço construído. Fonte:

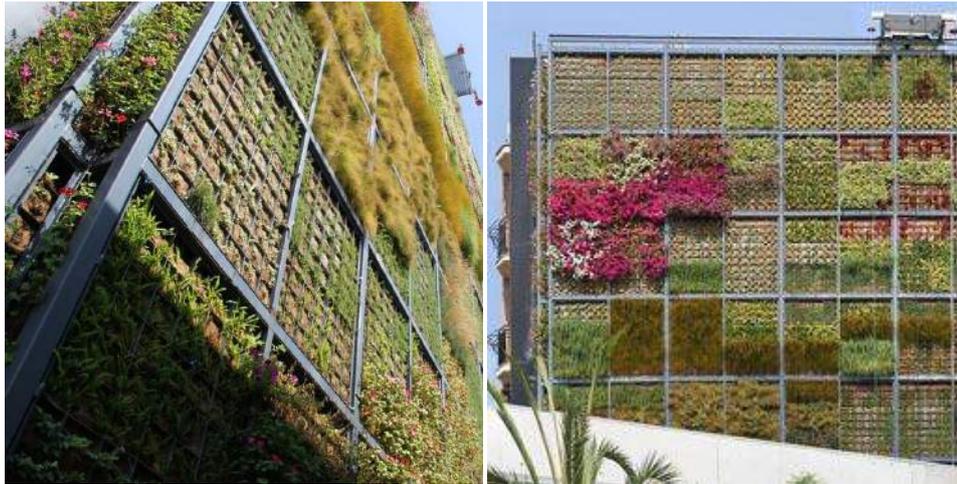
Figura 74: Paredes Verdes, com sustentação de “caixas” metálicas. Fonte:

Já existem técnicas específicas para criação das paredes verdes, com uso de estruturação metálica, independente da estrutura do edifício, com módulos conectados, que permitem a repetição e paginação dos solos e espécies vegetais, criando desenho e formas variadas (Figura 74 e Figura 75). Estes tipos de aplicações possuem custos e tempo de montagem reduzidos, da mesma forma, dependendo da espécie de planta, exigem pouca manutenção.

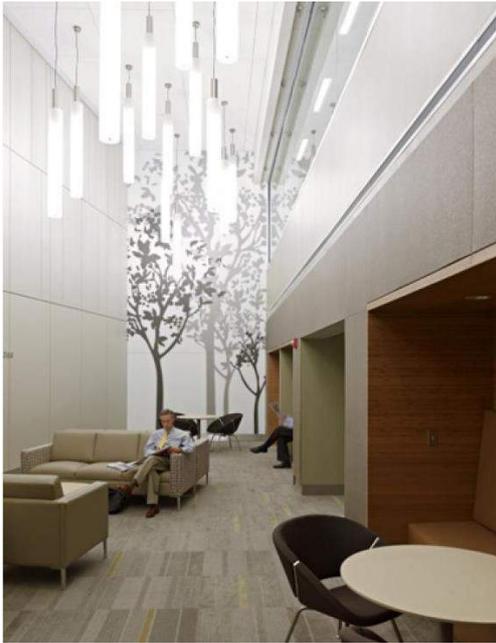
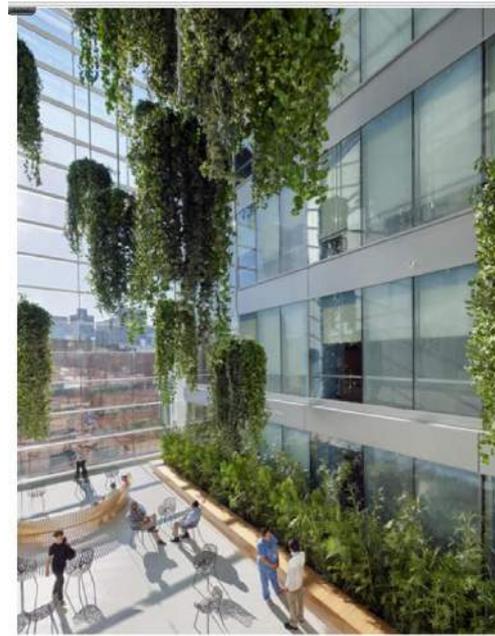
Figura 80: Valorização do pé-direito, da luz natural e da vegetação. Fonte: [www.google.com](http://www.google.com) (acesso 25/03/2013).

A iluminação natural deve predominar nos ambientes internos, mas, é fundamental uma integração com os sistemas artificiais, para otimização dos gastos energéticos e melhoria da percepção da luz. A criação de alguns espaços amplos, com pé-direitos altos, também quebra a monotonia e cria sensações de liberdade ao usuário (Figura 80).

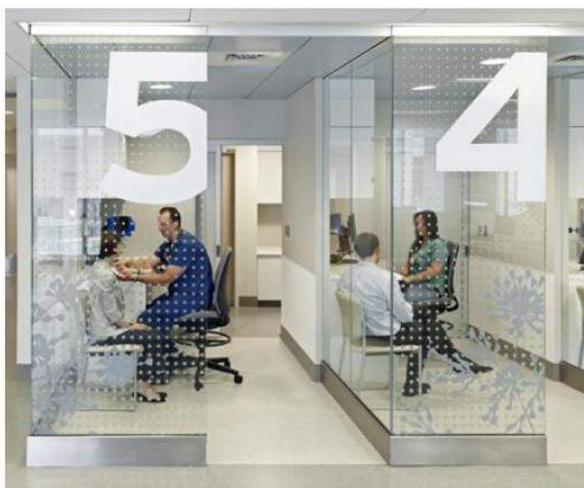
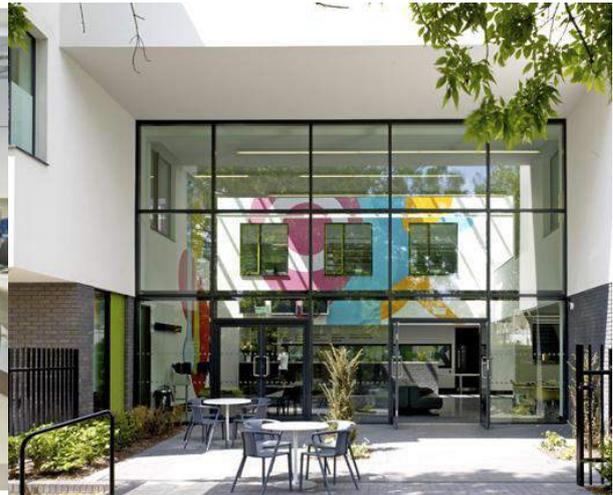
Figura 81: Fluidez e Transparências dos Espaços. Fonte: [www.google.com](http://www.google.com) (acesso 25/03/2013).

O uso de vidro e cores promove a amplitude e fluidez dos espaços e reflete também a transparência dos procedimentos e atendimentos específicos. Além disso, ambientes de atendimento ao público com superfícies translúcidas geram maior segurança para os funcionários (Figura 81)

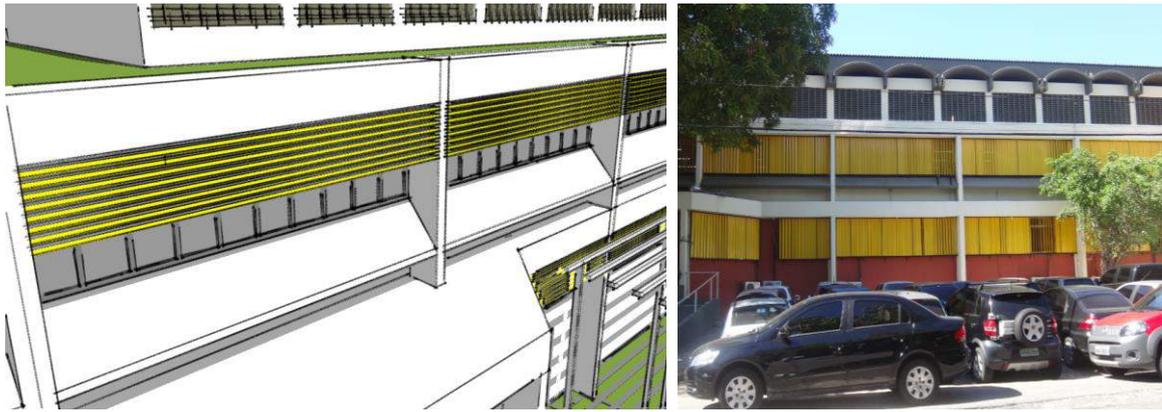
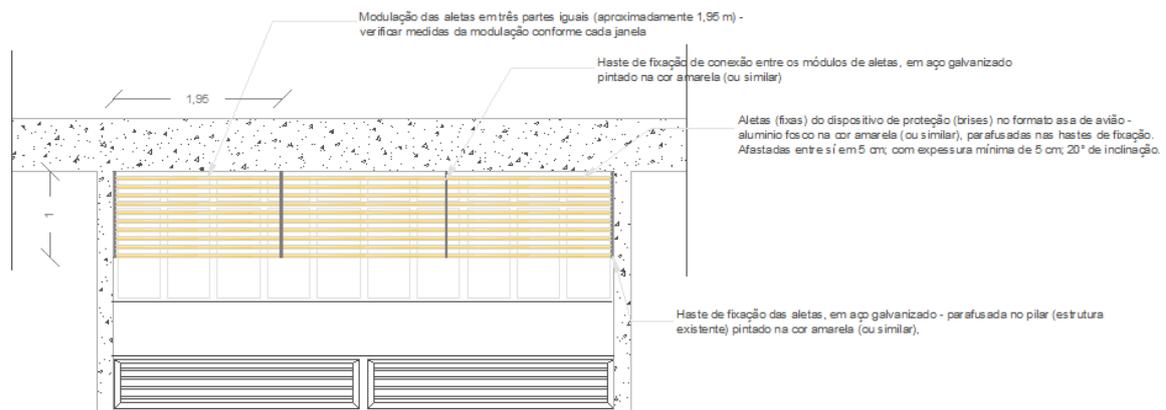
Figura 92 – Desenho esquemático do elemento de proteção proposto para a fachada noroeste.

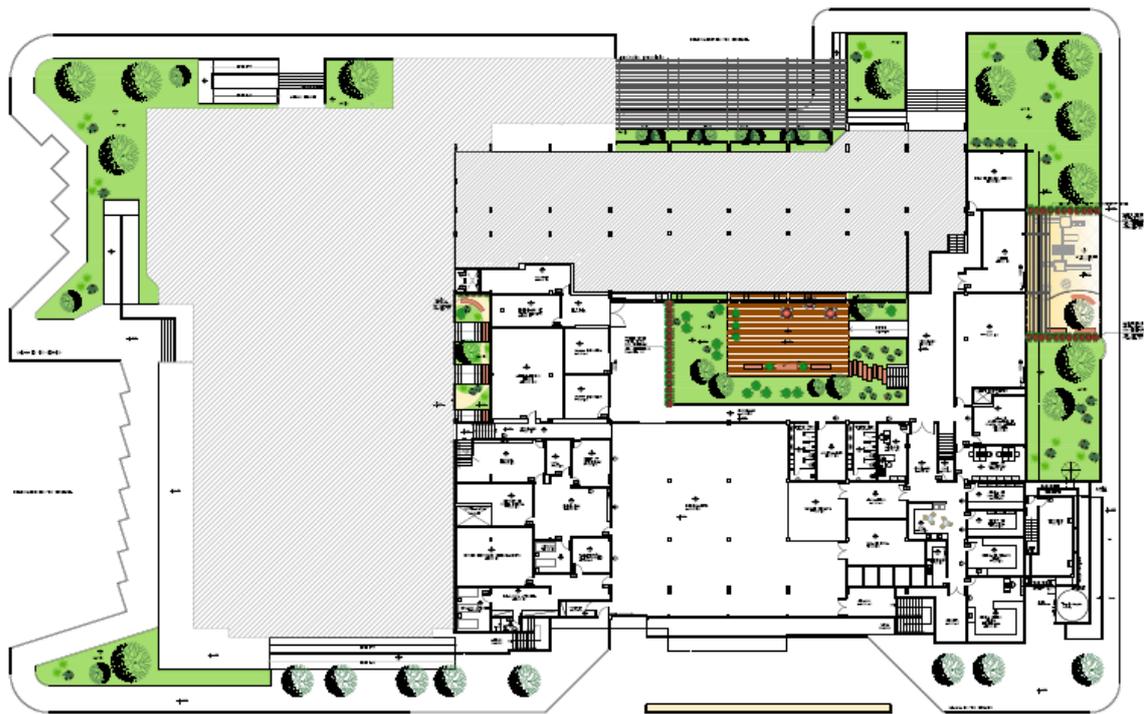
Figura 93 – Planta do pavimento térreo com as intervenções propostas

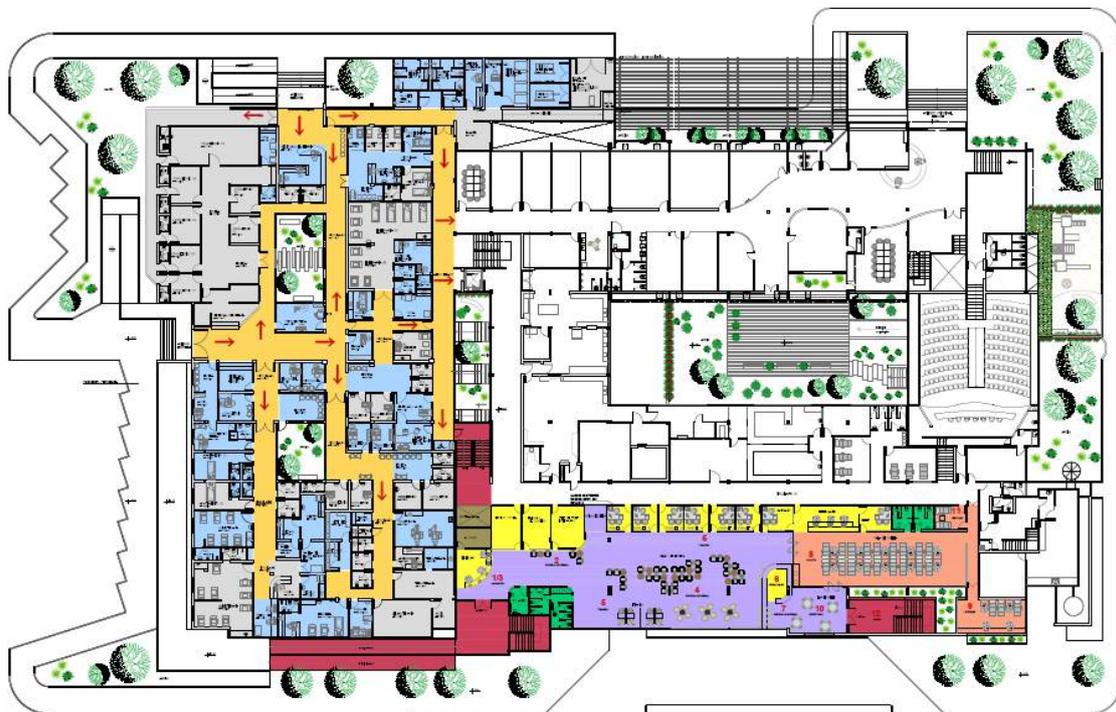
Figura 95 - Planta do primeiro pavimento com as intervenções propostas

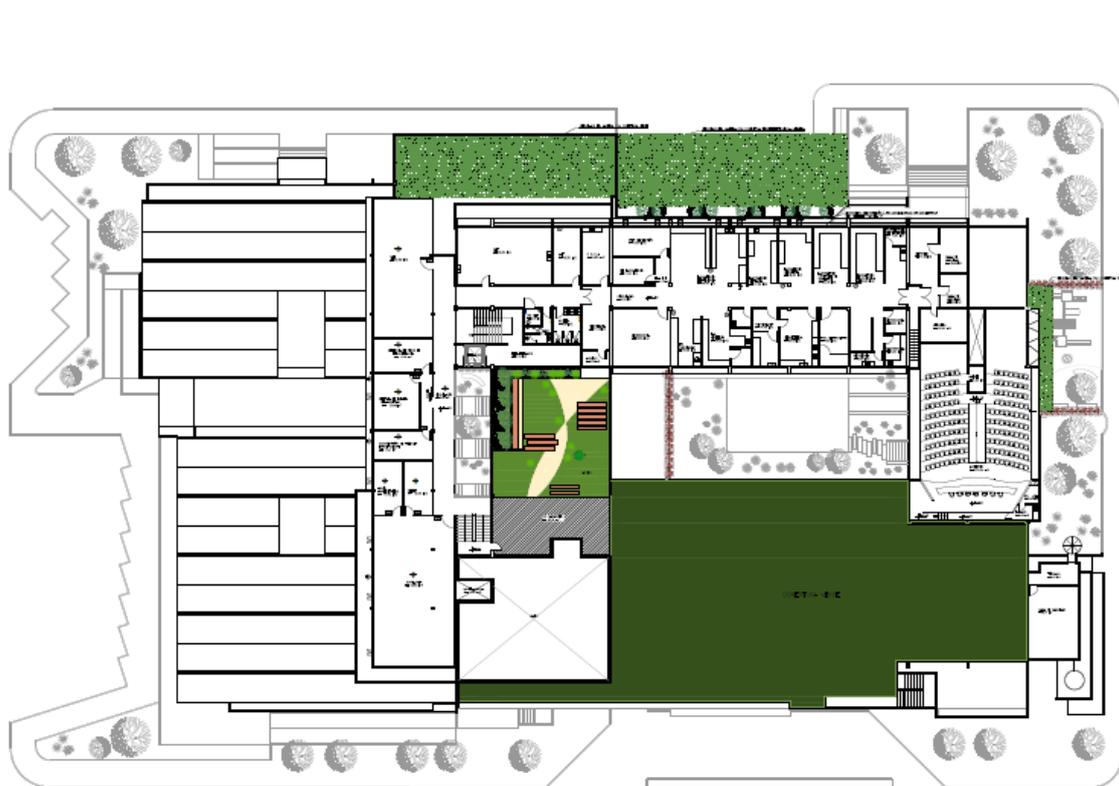
Figura 96 - Planta do segundo pavimento com as intervenções propostas

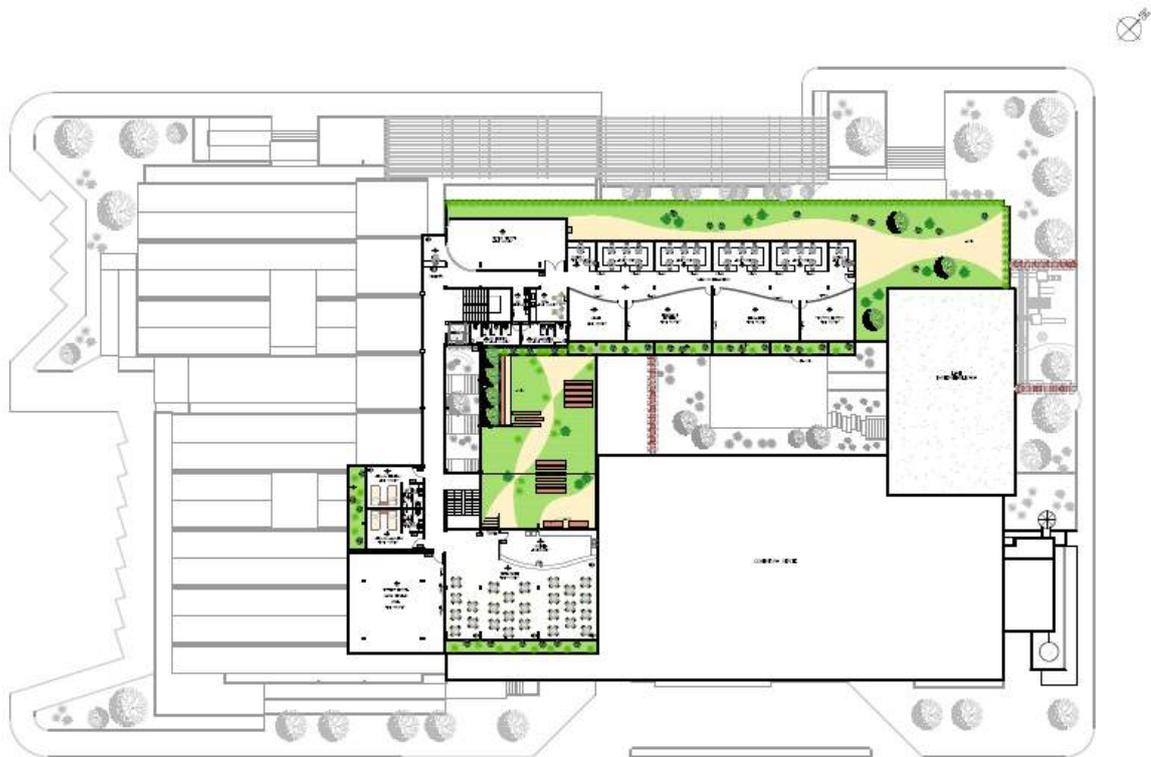
Figura 97 - Planta do terceiro pavimento com as intervenções propostas

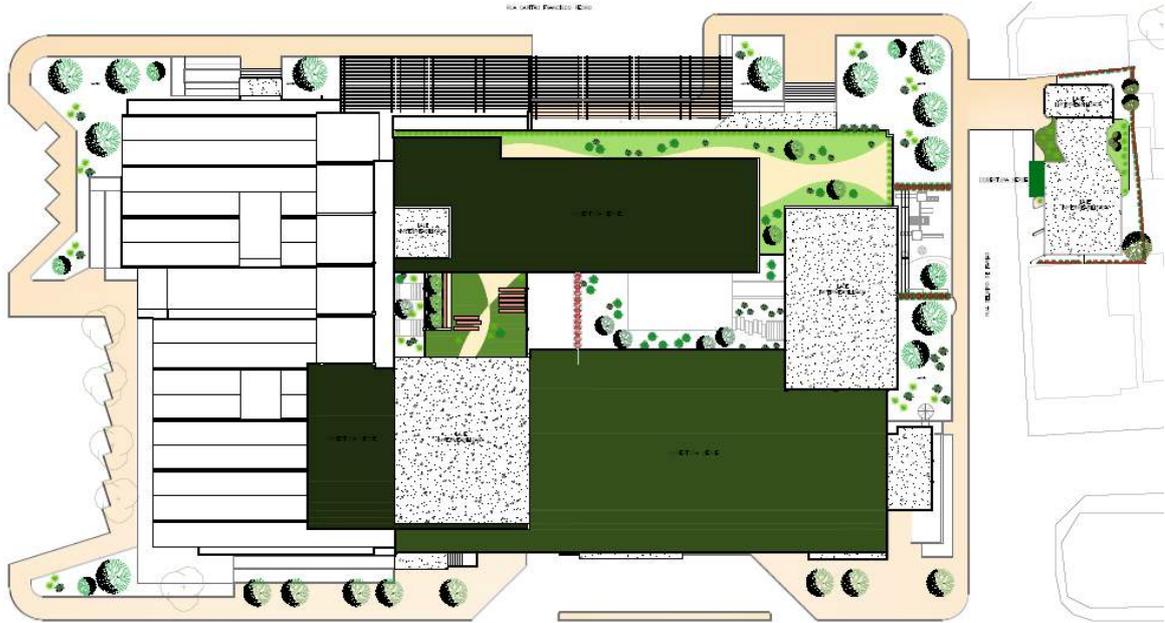
Figura 98 - Planta de cobertura com as intervenções propostas

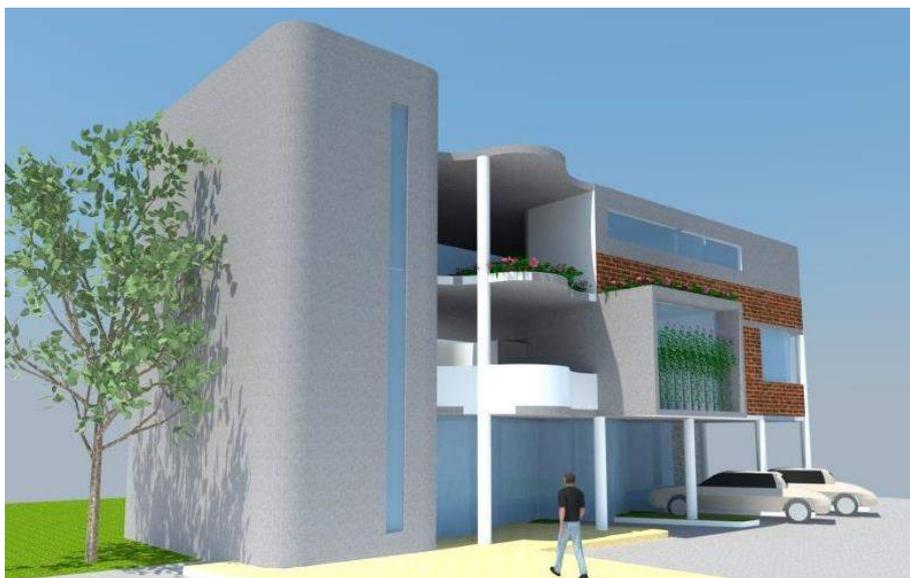
Figura 102 – Proposta de fachada para o edifício anexo.

Para o edifício anexo proposto foram trabalhados mesmos conceitos do HemoCE; humanização, sustentabilidades, aproveitamento dos aspectos climáticos locais . Os espaços internos foram destinados a abrigar algumas atividades removidas do edifício existente; como por exemplo as áreas de alojamento; salas de treinamento; biblioteca, etc. Além disso, o novo bloco abriga um museu do HemoCE e áreas que podem ser utilizadas para reuniões e multiuso. A Figura 99, Figura 100 e Figura 101 apresentam os três pavimentos propostos; que podem ser consultados em detalhes no Anexo III, prancha 10/10. E a Figura 102 apresenta a proposta de fachada para o edifício anexo.
