PROJETO DE ADEQUAÇÃO DO HEMOCENTRO PÚBLICO - RJ (HemoRIO)

Avaliação Pós-Ocupação, Diagnóstico Energético e
Etiquetagem do Nível de Eficiência Energética.

RELATÓRIO TÉCNICO VOLUME 1

INSTITUTO ESTADUAL DE HEMATOLOGIA DO RIO DE JANEIRO – HEMORIO

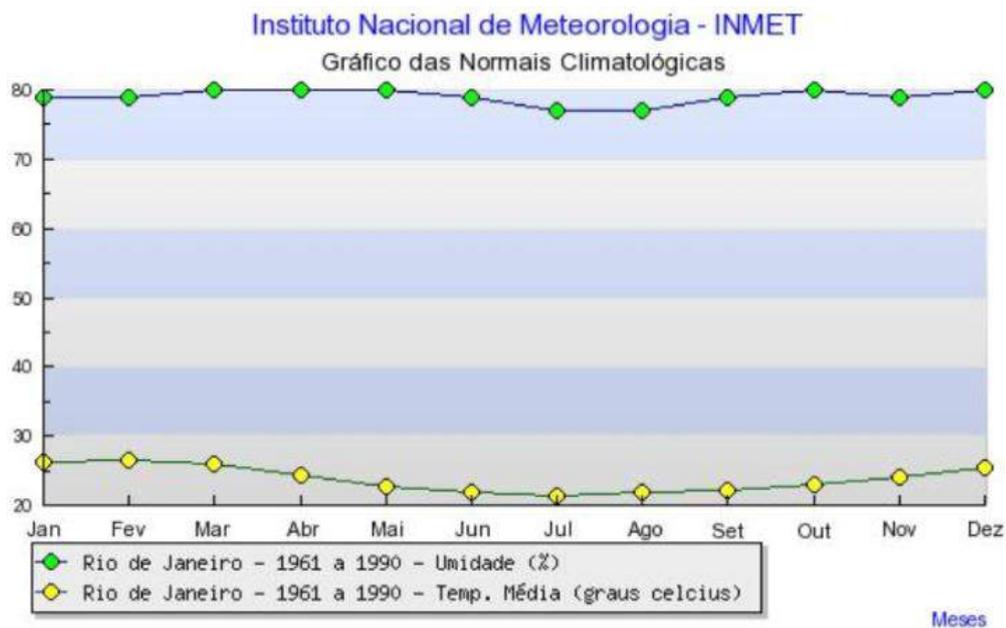
Importante observar, também, os elevados níveis de umidade ao longo do ano; mantendo-se sempre próximo aos 80%. A Figura 1 apresenta um gráfico do Instituto Nacional de Meteorologia – INMET dos níveis médios de temperatura e umidade da cidade do Rio de Janeiro ao longo dos anos de 1961 e 1990.

Figura 1 – Normais Climatológicas da cidade do Rio de Janeiro. Fonte: INMET (acesso em 27/08/2012).

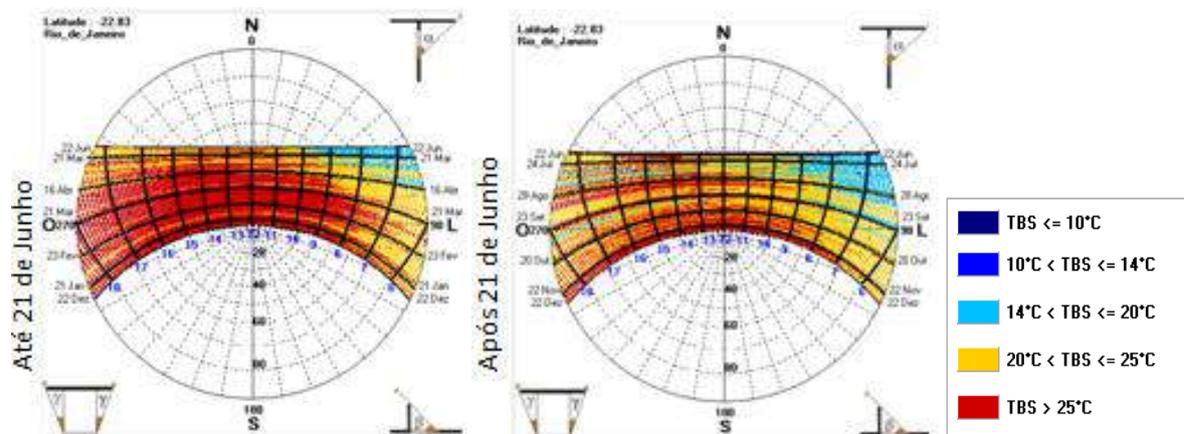
A Figura 2 apresenta a Carta Bioclimática para as duas estações climáticas da cidade do Rio de Janeiro (até 21 de junho e após 21 de junho), onde é importante observar a distribuição da temperatura do ar ao longo do dia. A Figura 3 apresenta a Rosa dos Ventos com os dados de velocidades predominantes (m/s) e frequência de ocorrência (%) dos ventos; destacando os ventos predominantes Sul – Sudeste durante o ano.

Figura 2 – Distribuição das temperaturas – Cartas Solares.

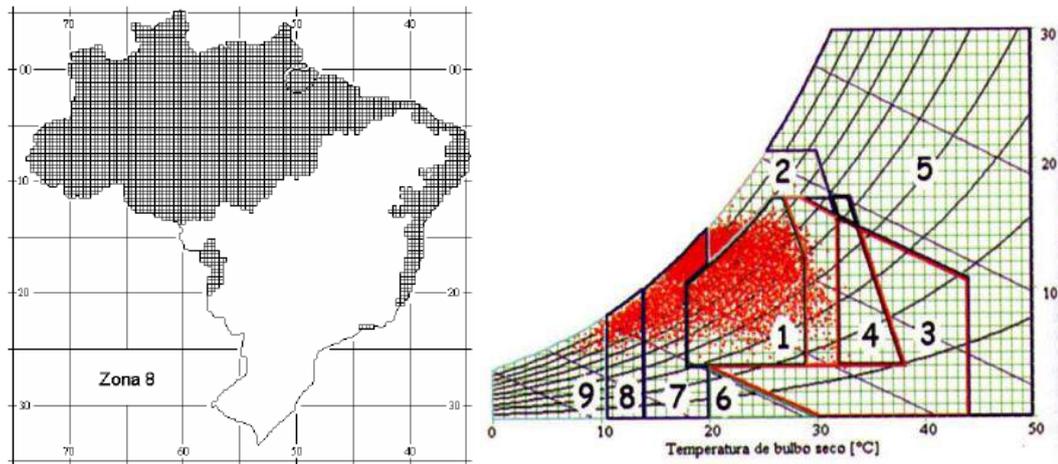
A ventilação cruzada permanente é essencial para que promova a desumidificação do ambiente. É importante salientar que o condicionamento passivo será insuficiente durante as horas mais quentes do ano (Figura 4).

Figura 4 – Zona Bioclimática 8 e a Carta Bioclimática para a cidade do Rio de Janeiro. Adaptado da NBR 15220-3.

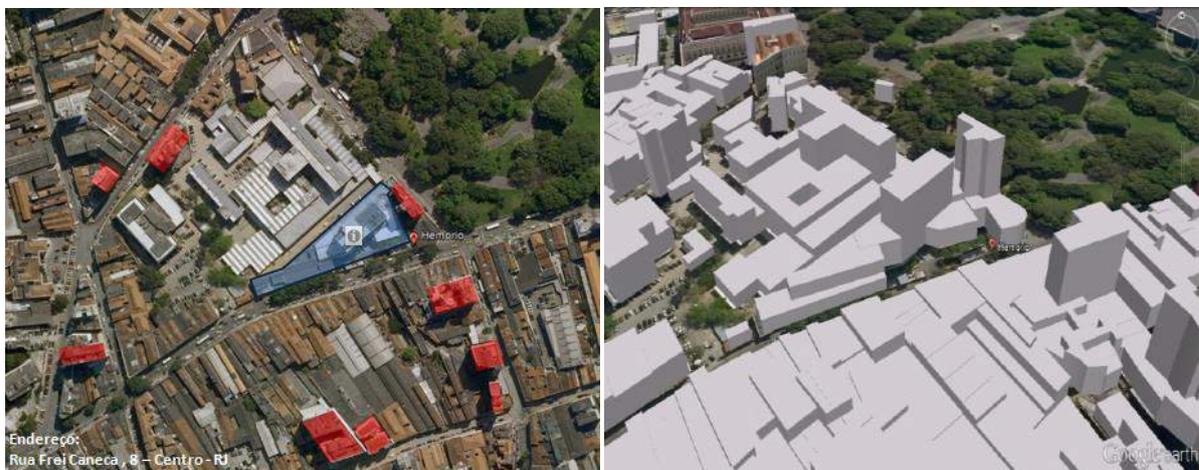
O entorno do HemoRio é composto, em geral, por edificações de três pavimentos. Tais edificações são representadas principalmente por construções mais antigas de caráter histórico, marcantes no centro do Rio de Janeiro. Algumas edificações mais recentes se destacam em relação à altura (acima de 3 pavimentos), como, por exemplo, o edifício do hospital Souza Aguiar, um edifício residencial voltado para a Rua Praça da República, e o próprio HEMORIO. A Figura 6 apresenta um levantamento da volumetria do entorno, destacando as edificações mais altas (em vermelho); aspecto importante da avaliação ambiental.

Figura 6 – Levantamento da volumetria das edificações no entorno do HemoRio. Em vermelho os edifícios mais altos (acima de 3 pavimentos) e em azul o HEMORIO. Fonte: adaptado do GoogleEarth.

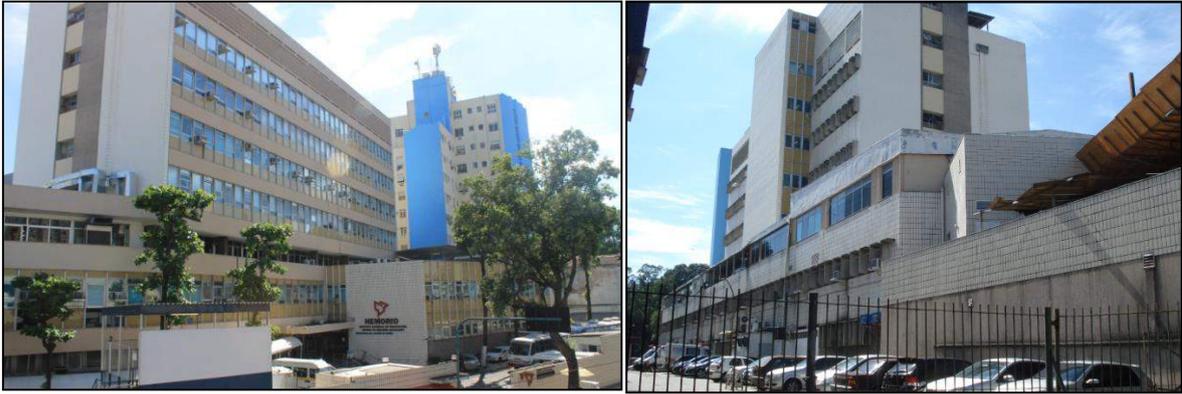
O edifício do HemoRio é composto por uma torre principal com oito andares, de projeção retangular, apoiada em um edifício poligonal; formando uma base de três pavimentos. O complexo ainda conta com um edifício anexo de dois pavimentos, em formato retangular, alinhado à Avenida Frei Caneca. A Figura 7 apresenta imagem da fachada frontal do bloco principal e a fachada posterior com vista do bloco em anexo. O bloco (torre) principal do edifício pode ser caracterizado como uma arquitetura modernista, de brutalismo nas formas e pelo ritmo das esquadrias na fachada principal. A utilização de materiais como concreto, alvenaria, e vidro; também marcam a identidade do edifício (Figura 8). No entanto, adensamento do entorno e a expansão de blocos anexos do próprio edifício prejudica a linguagem original do prédio.

Figura 7 – Imagens das fachadas frontal e posterior do HemoRio.

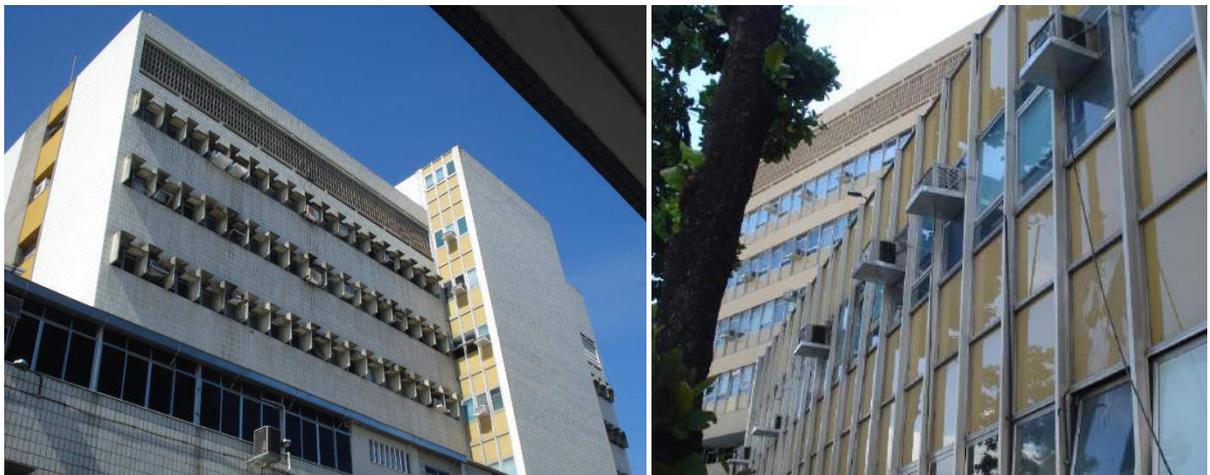
Figura 8 – Fachada posterior com a predominância de elementos opacos em contraste com a transparência de fachada frontal.

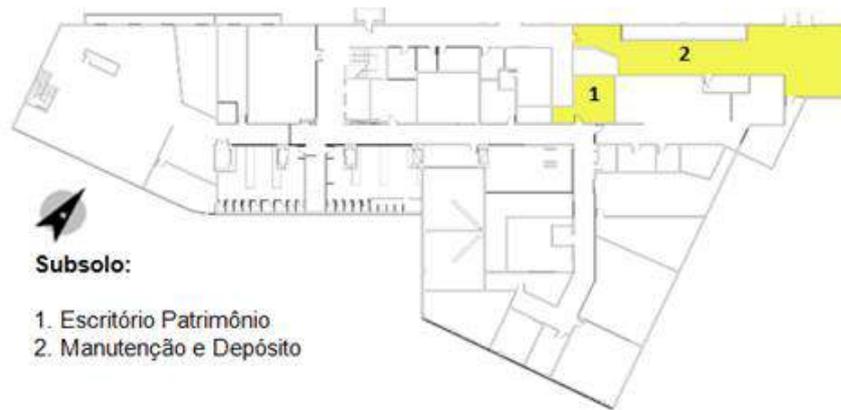
Figura 9 – Planta do Subsolo do HEMORIO.

A Figura 9, Figura 10, Figura 11, Figura 12 e Figura 13 apresentam os ambientes-tipo demarcados nas plantas de cada pavimento.

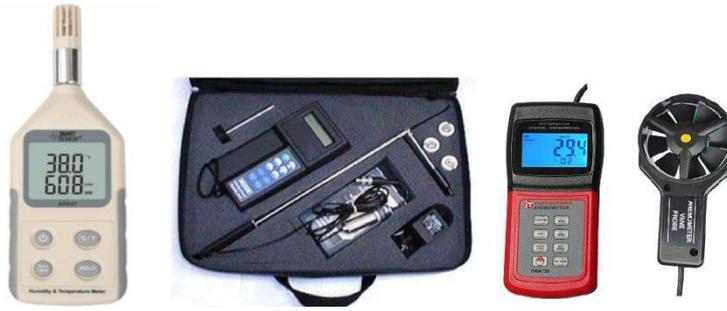
Após a definição dos ambientes tipo, foram realizadas atividades relacionadas com os procedimentos que antecedem as medições da análise ambiental. Primeiramente foram checados os equipamentos necessários para a coleta de dados de temperatura e umidade do ar (termo-higrômetro); níveis de iluminâncias (luxímetro); e níveis de ruído (decibelímetro). A Figura 14 apresenta os equipamentos utilizados nas medições.

Figura 14 – Equipamentos de medição dos parâmetros ambientais.

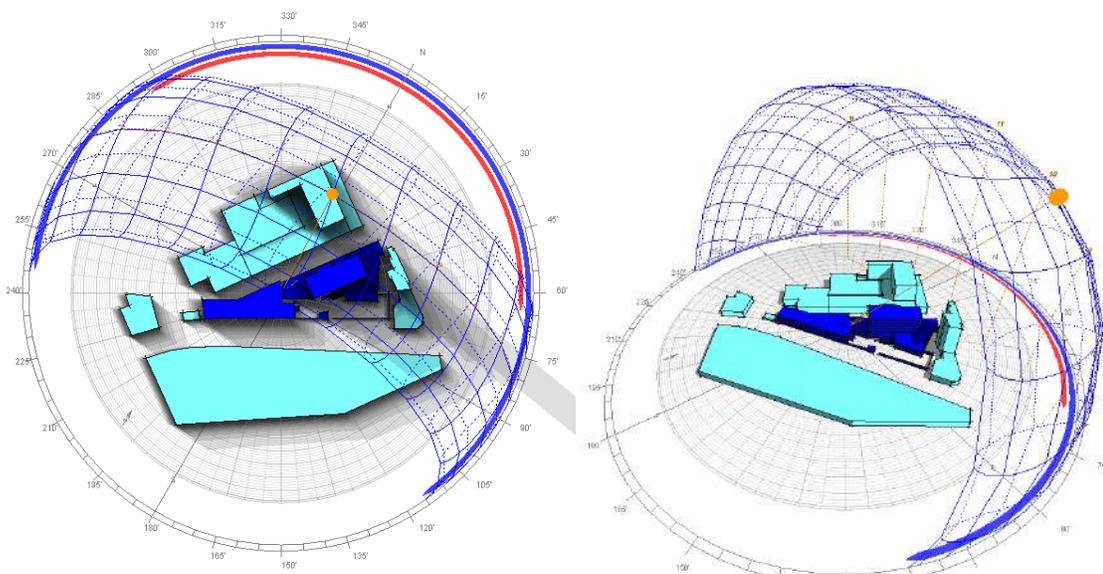
Para as análises de incidência de radiação e iluminação natural no edifício e nos recintos, foi utilizado o programa Ecotect 2011. Desta forma, com base no levantamento arquitetônico realizado, foi desenvolvido o modelo virtual do edifício para a verificação dos níveis de radiação solar direta incidente das fachadas, dimensionamento das proteções solares (verificação da eficiência dos elementos propostos), e verificação do potencial de aproveitamento da iluminação natural em determinados ambientes. A verificação do potencial de aproveitamento da iluminação natural se deu no âmbito da análise da Autonomia de Lux do Dia – DA; que representa (em porcentagens de horas ao longo do ano) a manutenção de um determinado nível de iluminação natural. A Figura 17 apresenta o modelo computacional desenvolvido.

Figura 17 – Modelo da edificação e entorno desenvolvido no programa Ecotect 2011.

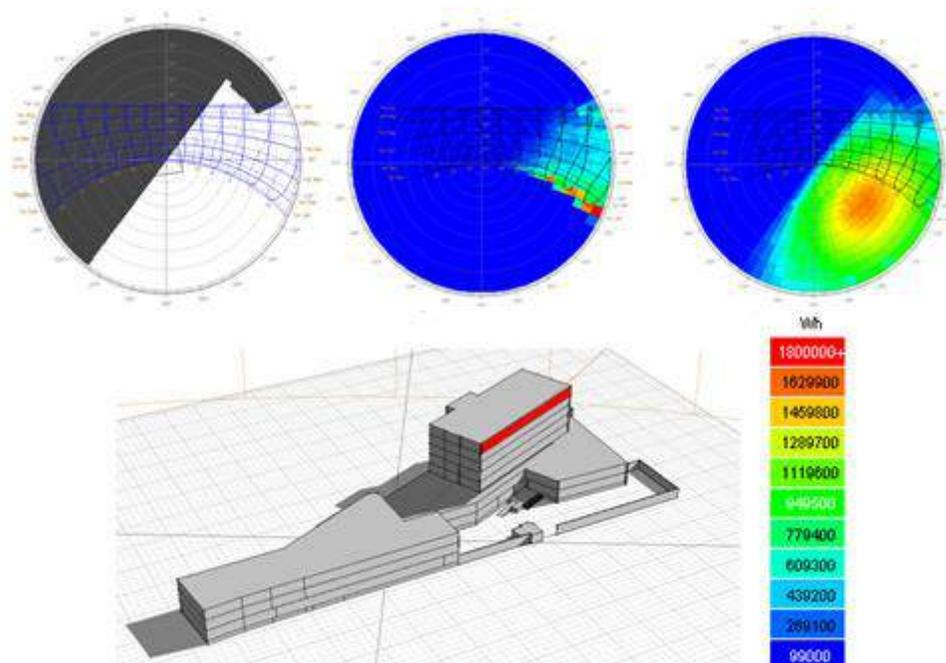
Figura 18 – Exemplo da avaliação de incidência de radiação solar nas fachadas do HEMORIO.

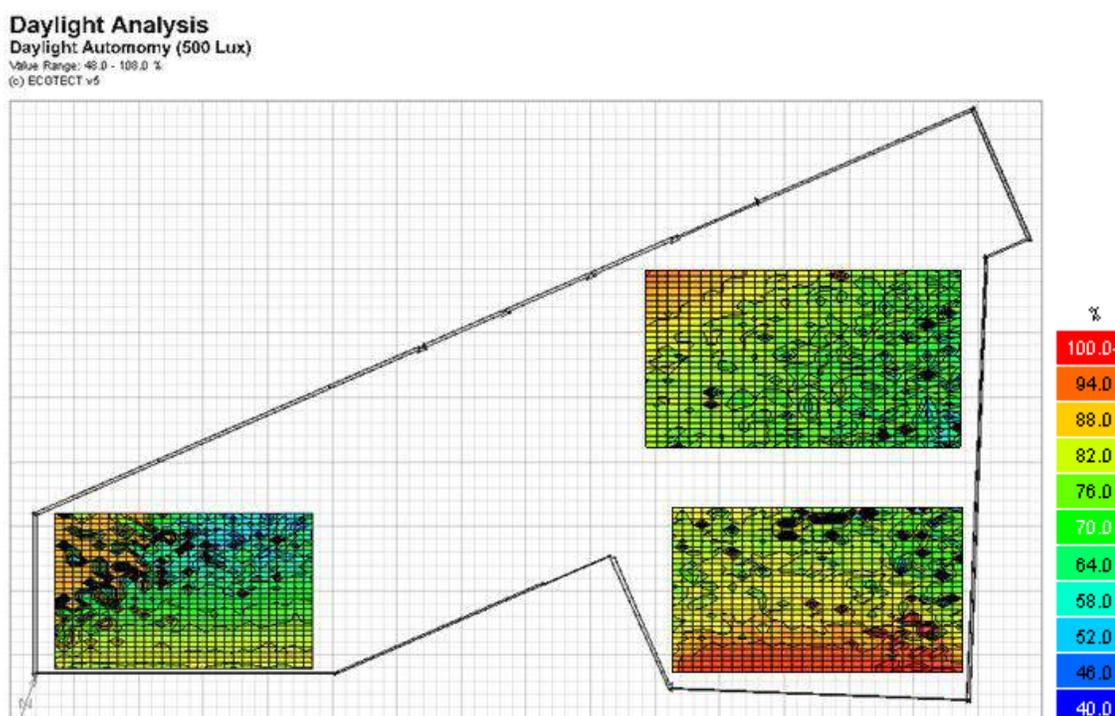
Os resultados das simulações do potencial de aproveitamento de luz natural apontam grande percentual de horas no ano onde a iluminação natural atenderia aos valores de iluminâncias estabelecidos por norma, para o correto desempenho de atividades relacionadas a hospitais. A Figura 19 exemplifica os resultados obtidos por meio das simulações de Autonomia de Luz do Dia – Daylight Autonomy, em trechos do pavimento térreo. A autonomia de luz do dia representa o percentual de horas no ano em que o luz natural supre o nível de iluminância (Lux) desejado em um determinado ambiente.

Figura 19 – Simulação de autonomia de luz do dia (para 500 lux) em trechos do pavimento térreo do HEMORIO.

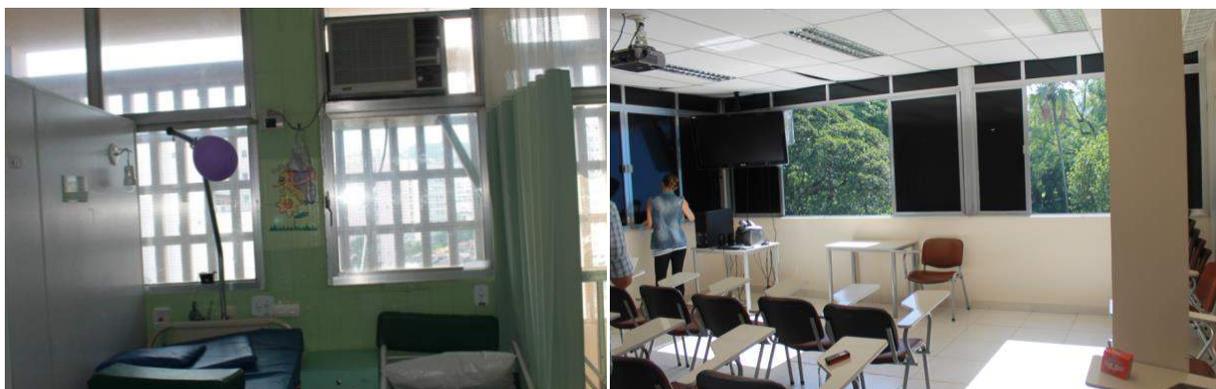
uniformidade se traduz em níveis muito baixos dos estabelecidos por norma em determinados ambientes; e níveis muito elevados em outra parte dos ambientes. Desta forma, o desempenho das atividades tanto sofre interferência seja por ambientes escuros (abaixo de 100 lux) como por ofuscamento (níveis acima de 2000 lux). Destaca-se, o número reduzido de ambientes com aproveitamento da luz natural, caso da sala de aula no 3º pavimento e da enfermaria infantil no 8º pavimento (Figura 20). Os dados das medições de iluminação podem ser vistos no Anexo II.

Figura 20 – Enfermaria infantil e sala de aula.

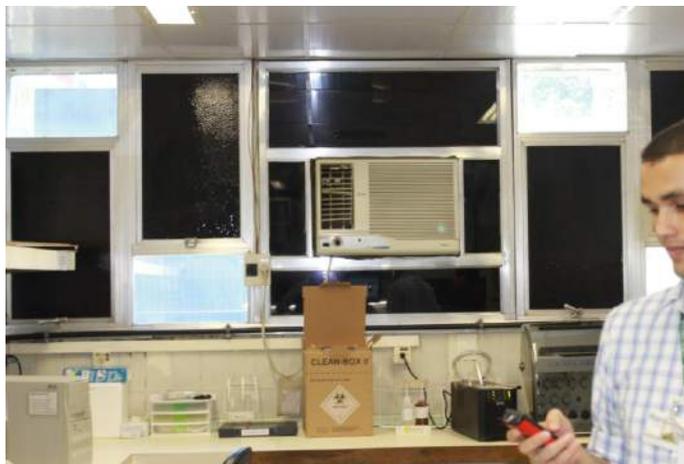
A análise dos resultados aponta um problema primordial do ponto de vista do conforto sonoro, que está relacionado com os níveis de ruído acima dos níveis máximos recomendados por norma em todos os ambientes onde tal aspecto foi medido. Em média, os níveis encontrados ficaram 10 dB (A) acima do permitido; valor que pode perturbar o desempenho de tarefas onde existe a necessidade de concentração. Estes níveis também não são adequados para atividades como enfermaria ou repouso de pacientes, como é o caso encontrado na enfermaria infantil. O ruído é proveniente, principalmente, de equipamentos antigos de ar condicionado e equipamentos utilizados para atividades laboratoriais (Figura 21). No Anexo II são apresentadas os ambientes onde foram medidos o nível de ruído e os pontos de medição.

Figura 21 – Equipamento de ar condicionado defasado como fonte de ruído.

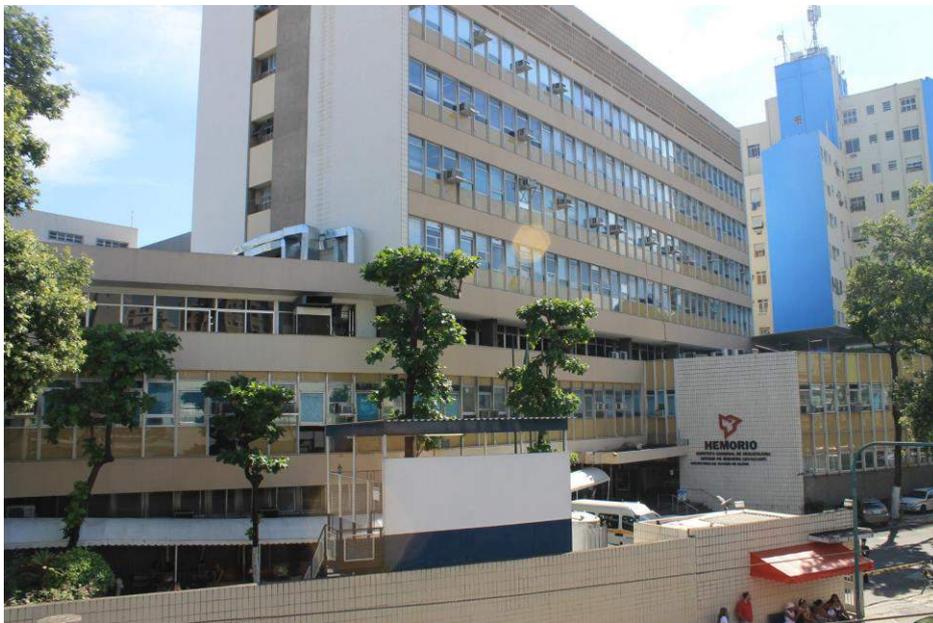
O edifício do HEMORIO é composto morfologicamente por dois grandes volumes: uma base horizontalizada, com dois pavimentos, caracterizada por uma envoltória com poucas aberturas; e uma torre vertical, com nove pavimentos. Para a etiquetação, como os volumes são conectados, caracterizaria um único edifício, e por isso deveriam ser avaliados como uma única envoltória (Figura 25).

Figura 25 - Envoltória do HEMORIO (base e torre).

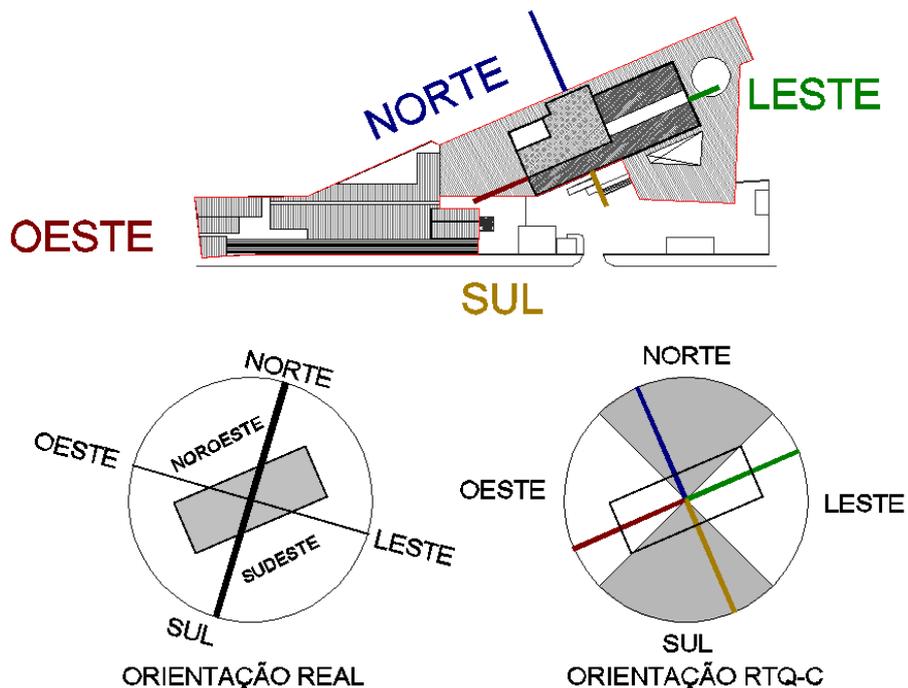
Assim, o edifício do HEMORIO, segundo sua implantação, passa a ter as seguintes orientações de fachada:

Figura 26 - Determinação das orientações das fachadas do HEMORIO, segundo o RTQ-C

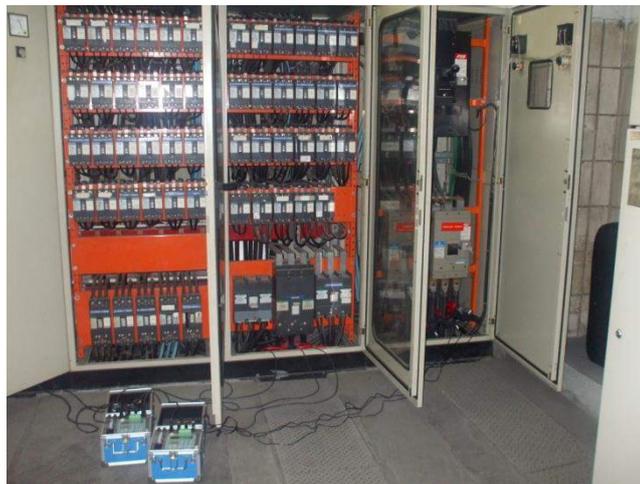
As medições das grandezas elétricas de interesse foram realizadas utilizando-se equipamentos analisadores de energia com memória de massa, instalados em pontos importantes do sistema elétrico da instalação, mais especificamente nos transformadores das cabinas primárias, nos quadros de distribuição e nos equipamentos de grande consumo de energia elétrica (Figura 28).

Figura 28 - Medição de cargas de grande consumo no Hemocentro do Rio de Janeiro.

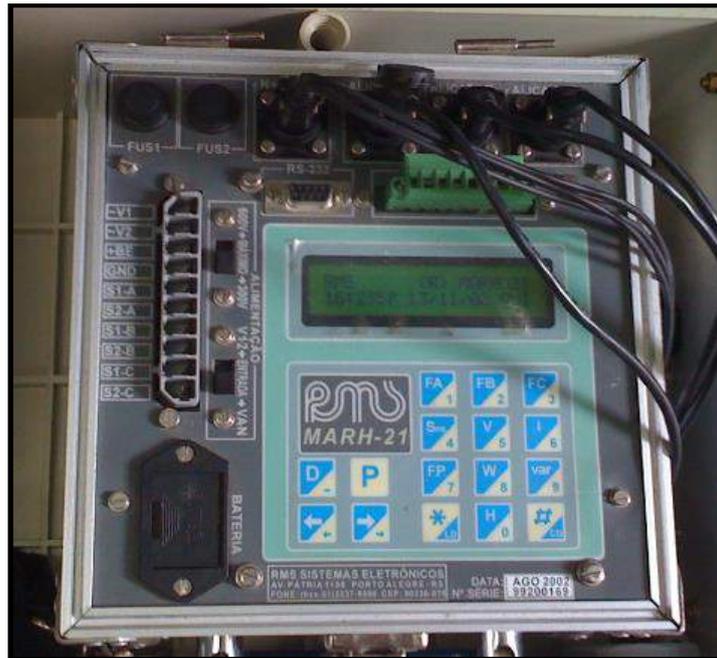
O equipamento registra os dados de medição em sua memória interna do tipo RAM e possui também porta serial para a transferência dos dados registrados para um computador. O software denominado ANAWIN possibilita a análise dos dados em forma de gráficos e relatórios. A Figura 29 apresenta o analisador MARH-21.

Figura 29 - Analisador MARH-21.

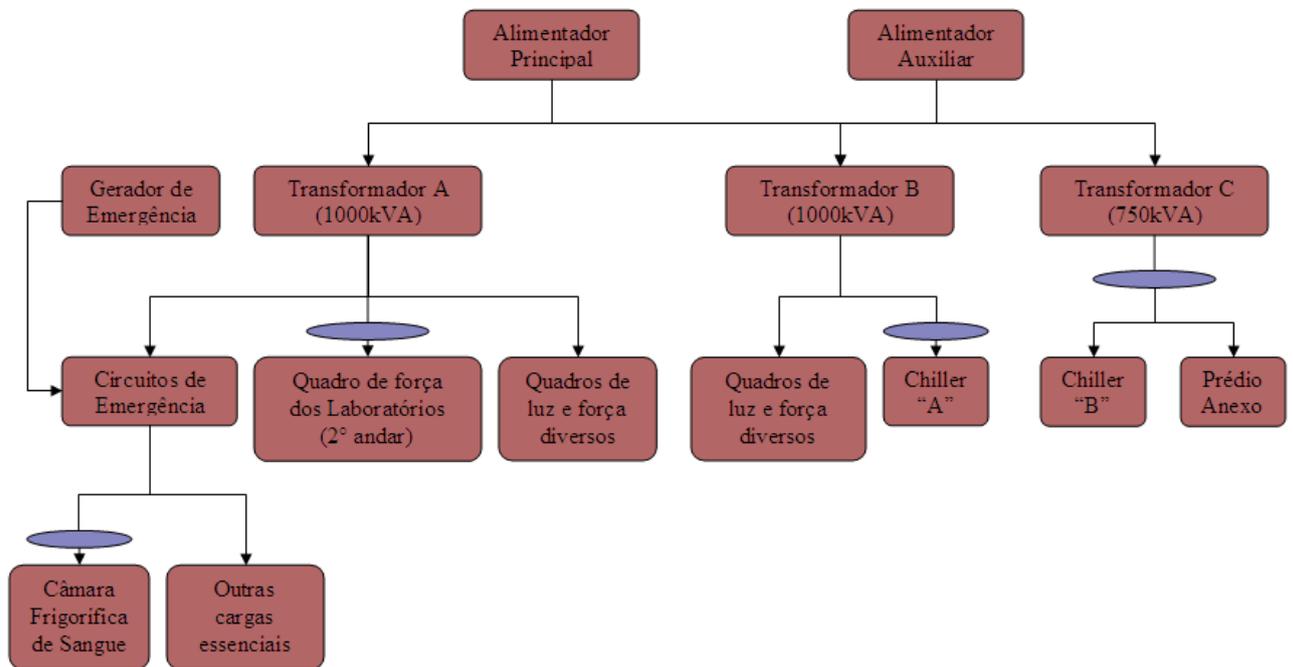
A Figura 30 ilustra os pontos onde foram realizadas medições de parâmetros elétricos nas instalações elétricas do Hemocentro.

Figura 30 - Locais de medições de parâmetros elétricos.

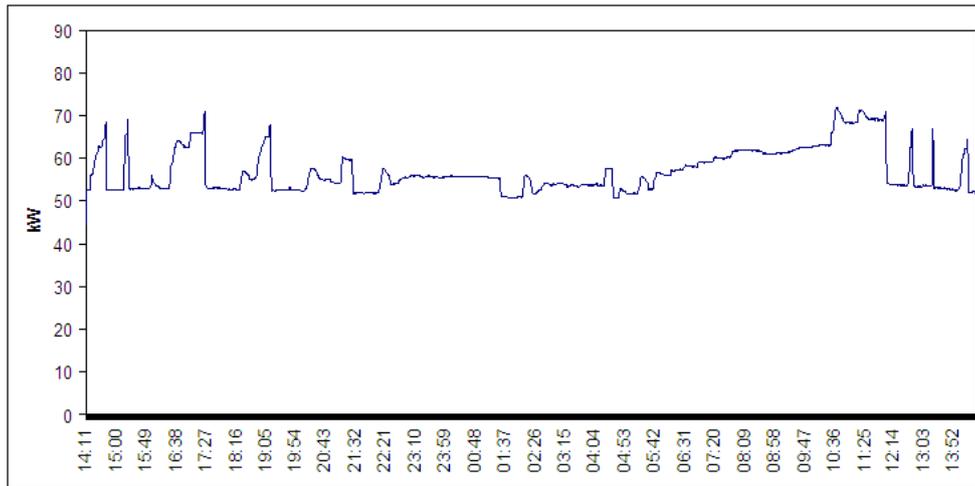
A Figura 32 apresenta a curva de carga do chiller "A" do sistema central de ar condicionado. Esse sistema está regulado para manter os ambientes em 23°C. A solicitação máxima desta carga foi às 10h40 e a demanda observada foi de 72 kW.

Figura 32 - Medição do chiller “A” do sistema central de ar condicionado.

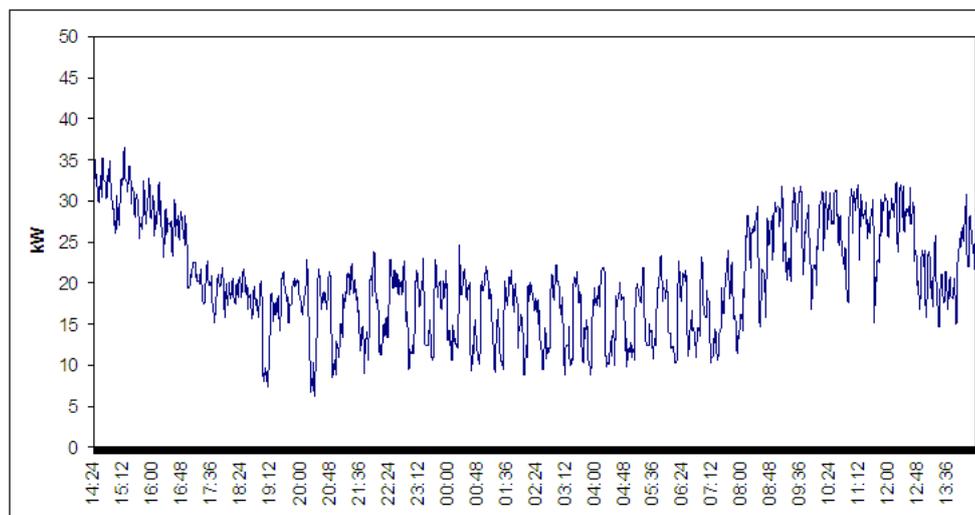
A Figura 33 apresenta a curva de carga dos Laboratórios do Ciclo do Sangue e do Setor de Hemoterapia. Solicitação máxima dessa carga às 15h15, com demanda de 37kW.

Figura 33 - Medição do quadro de força dos Laboratórios do Ciclo do Sangue e do Setor de Hemoterapia.

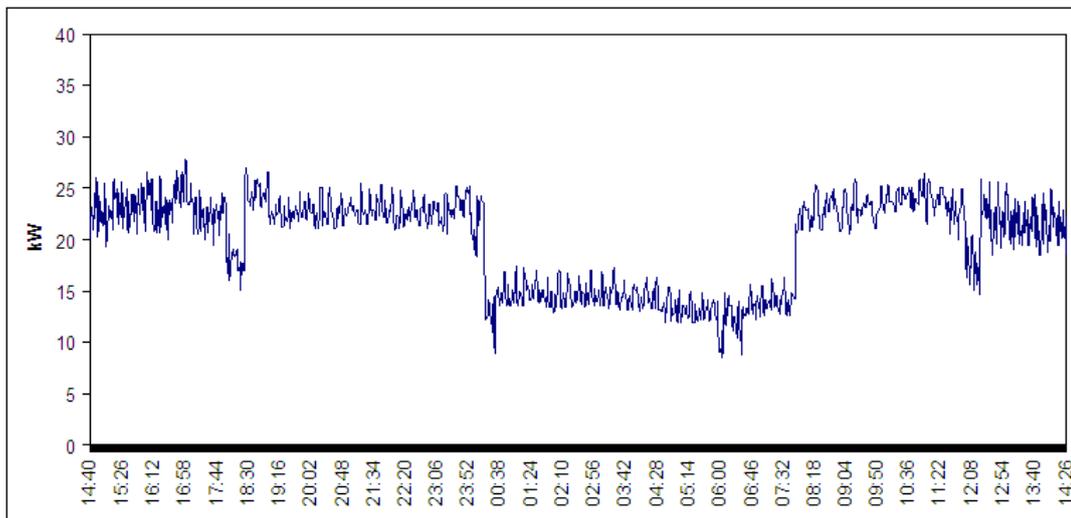
A Figura 34 apresenta a curva de carga das câmaras frigoríficas de sangue. Solicitação do sistema aproximadamente uniforme, com dois patamares distintos: um mais baixo durante a madrugada e outro mais elevado, durante as atividades do dia. Flutuação de demanda ao longo do dia devido às aberturas de portas para retirada de material.

Figura 34 - Medição das câmaras frigoríficas de sangue.

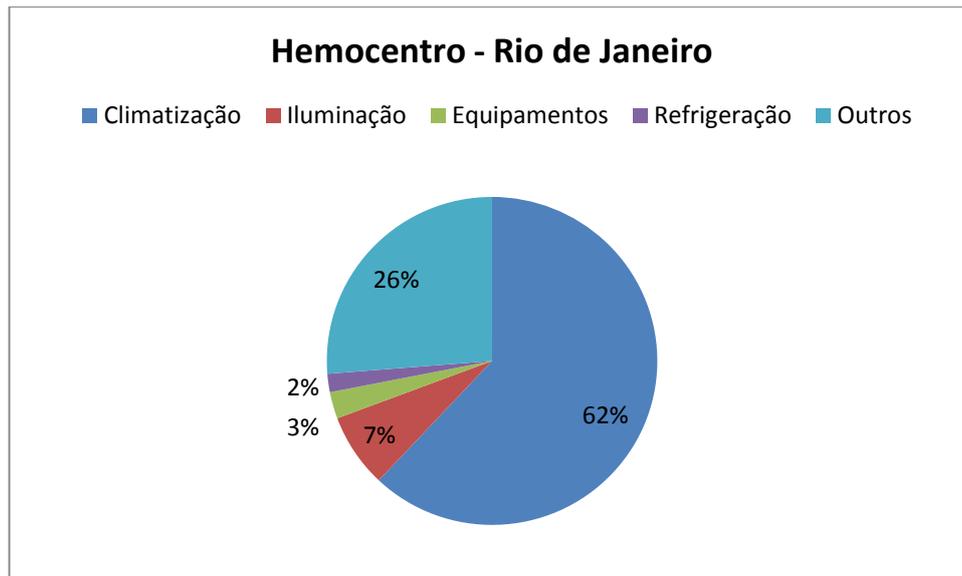
Assim, foi possível construir a matriz de consumo desagregado do Hemocentro, conforme apresenta a Figura 35.

Figura 35 - Matriz de consumo desagregado do Hemocentro.

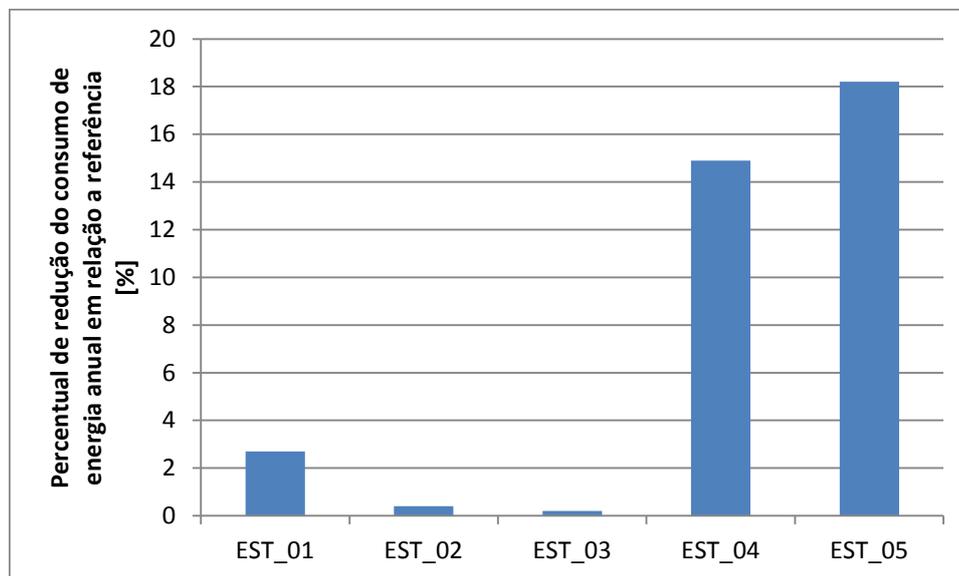
Após a simulação de cada uma destas estratégias, podem-se verificar na Figura 38 as reduções do consumo anual obtidas por cada estratégia e que podem ser comparadas com a situação atual (REF).

Figura 38 - Percentual de redução do consumo anual de energia em relação à situação de referência.

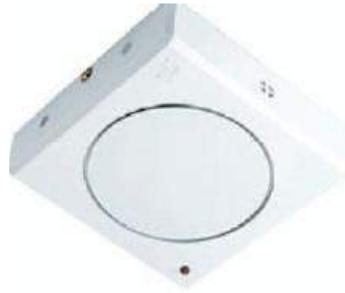
Este sensor pode ser utilizado em ambientes com pouco fluxo de ar, como banheiros, ou em salas onde o fluxo de ar esteja a mais de 1 metro de distância do sensor, sendo necessária a realização de testes antes da implementação do projeto. A Figura 44 apresenta um sensor de presença do tipo ultra-sônico:

Figura 44 - Sensor de presença com tecnologia ultra-sônica

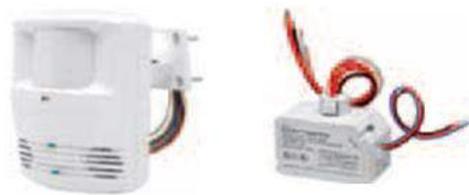
Além disso, alguns sensores com tecnologia dual não permitem o acionamento do circuito de iluminação quando detectam iluminação natural suficiente pois possuem uma fotocélula integrada.

Figura 45 - Sensor de presença com tecnologia dual e respectiva fonte de alimentação.

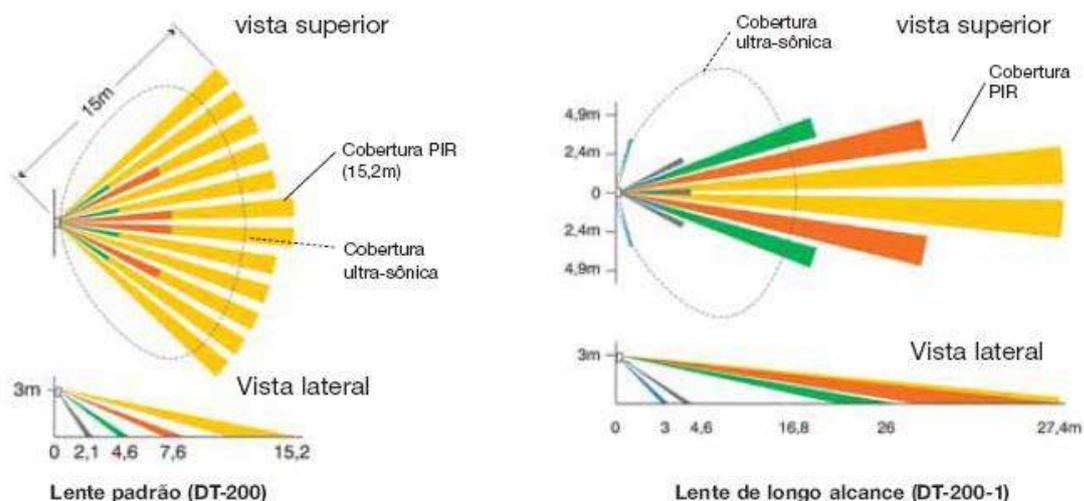
A Figura 46 apresenta a área de cobertura do sensor dual, de lente padrão e de longo alcance.

Figura 46 - Área de cobertura do sensor dual de lente padrão e de longo alcance.

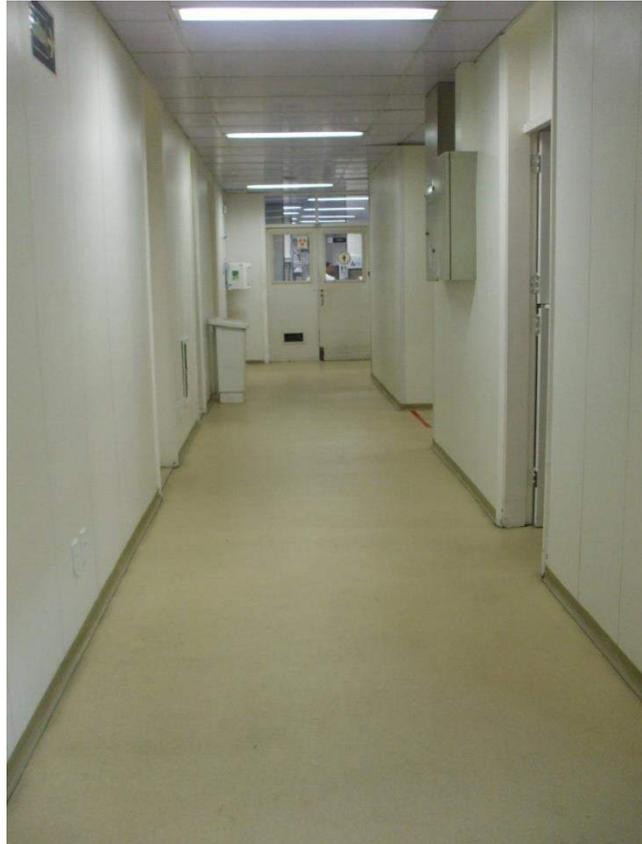
Nos corredores do Hemocentro foi possível constatar que todo o sistema de iluminação está ligado, e ausência de usuários, sendo necessário estudar as possibilidades da utilização de sensores de presença. A Figura 47 apresenta essa situação.

Figura 47 - Sistema de iluminação ligado e ausência de usuários nos corredores do Hemocentro.

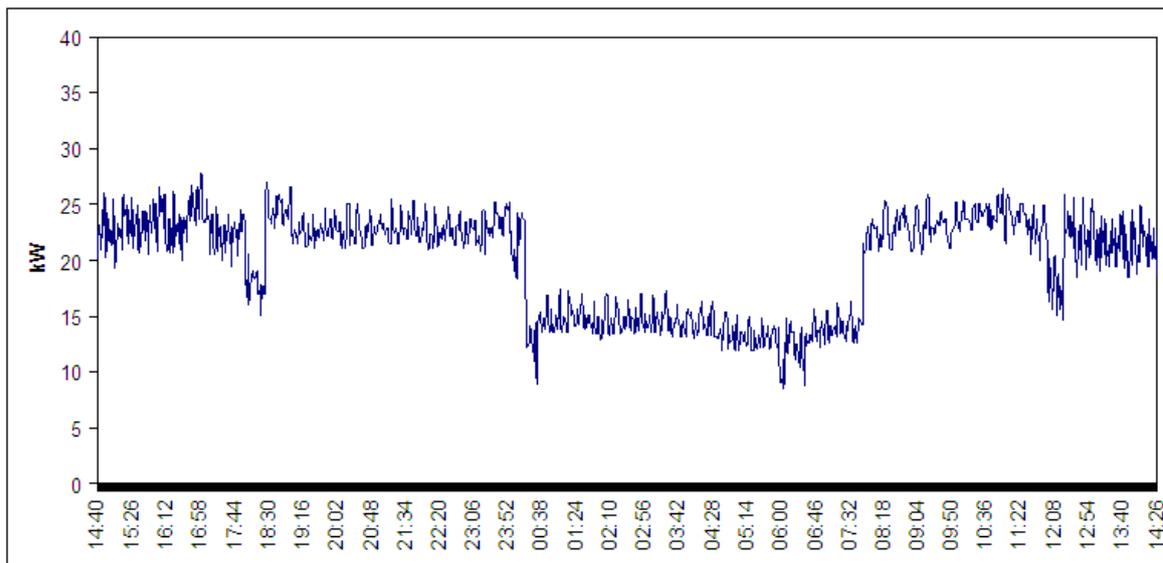
Verificou-se no hemocentro a existência de mais de 150 unidades de refrigeração com temperaturas de controle variando de +8°C a -85°C com capacidades de armazenamento e de consumo de energia também diversas. Estas unidades estão distribuídas pelos diversos setores do Hemocentro. Constatou-se também que a vida útil das unidades é bem diversa, sendo o uso final de maior importância para o Hemocentro. Na Figura 49 pode-se observar uma curva típica de demanda dos sistemas de refrigeração instalados no Hemocentro. Pode-se observar a flutuação da demanda ao longo do dia devido às aberturas frequentes para retirada e armazenamento dos materiais utilizados no Hemocentro e que necessitam manutenção rigorosa de sua temperatura para efeito de conservação de suas propriedades.

Figura 49 - Demanda das câmaras frigoríficas de sangue Hemocentro.

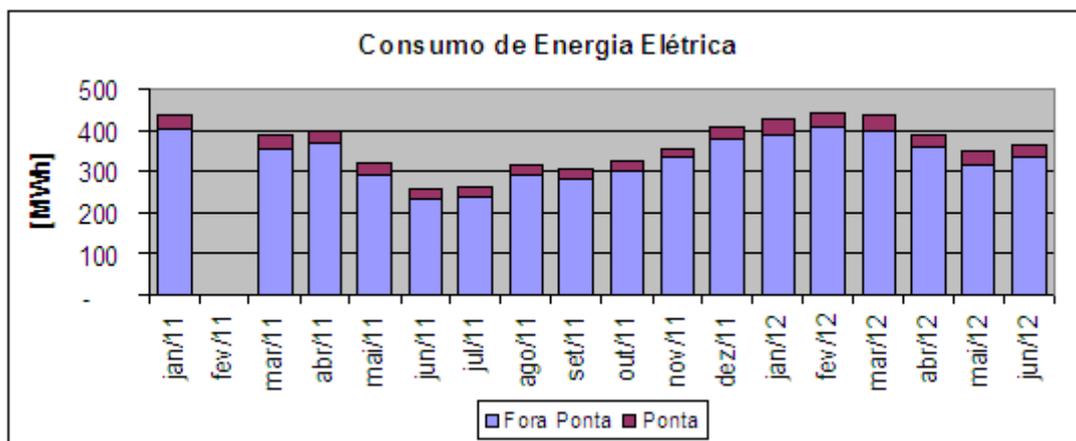
A Figura 53 apresenta o histórico de consumo do Hemocentro.

Figura 53 - Histórico do consumo de energia elétrica do Hemocentro.

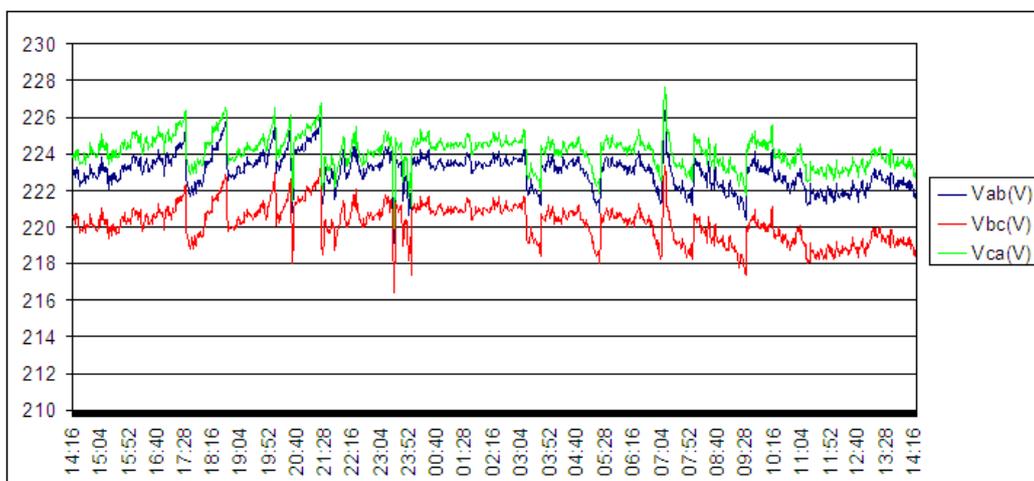
A Figura 54 apresenta as tensões medidas no disjuntor geral do transformador “C”. Valores encontram-se dentro dos limites permitidos.

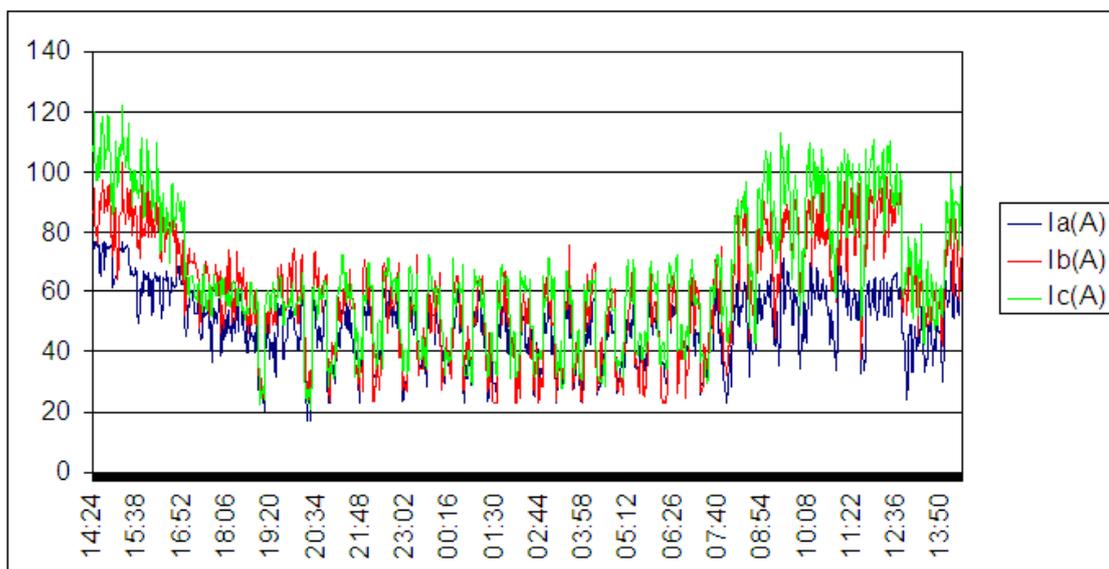
A Figura 55 apresenta as correntes medidas no disjuntor geral que alimenta os Laboratórios do Ciclo do Sangue e do Setor de Hemoterapia. Nota-se os desequilíbrios entre fases, durante o período de maior consumo, devido às cargas monofásicas não uniformemente distribuídas.

Figura 55 - Medição dos Laboratórios localizados no 2º andar – Correntes A, B e C.

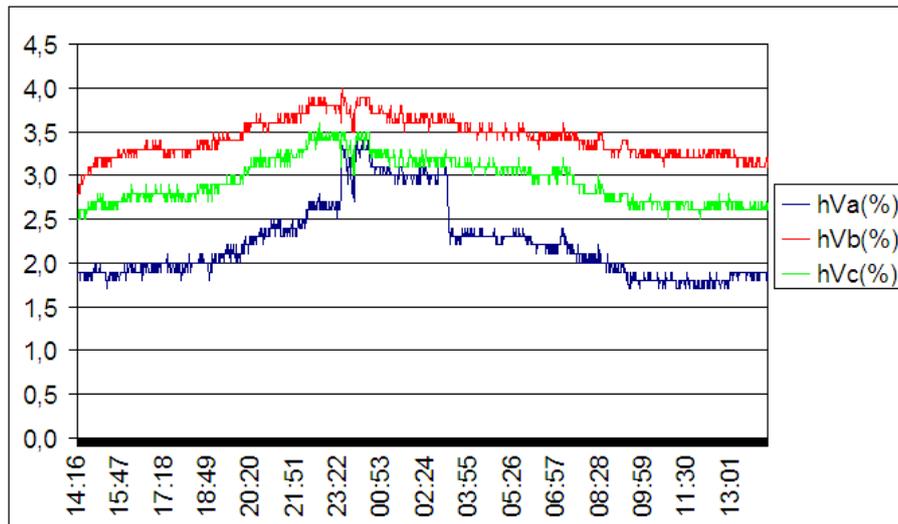
A Figura 56 apresenta os valores dos harmônicos de tensão medidos no barramento principal Hemocentro. Valores encontram-se dentro dos limites permitidos.

Figura 56 - Medição no barramento principal – Harmônicos de tensão.

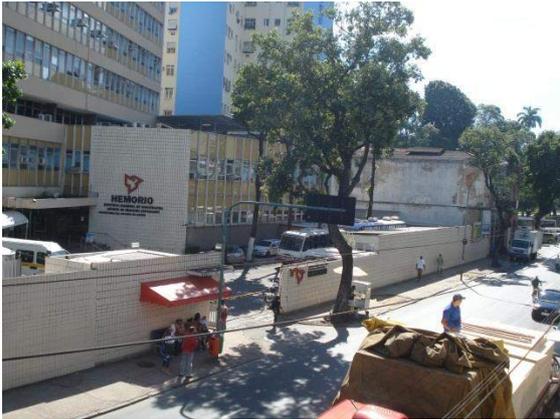
Na fachada frontal do Hemorio acontecem praticamente todos os acessos à edificação: pedestres, veículos, carga e descarga, resíduos, ambulâncias. Esta situação é prejudicial para a percepção do usuário, que não vê de forma clara os acessos e os espaços específicos para o pedestre. A impressão é de que se está acessando uma área de serviço e não a entrada principal.

Figura 61: Fachada Frontal , com o acesso principal

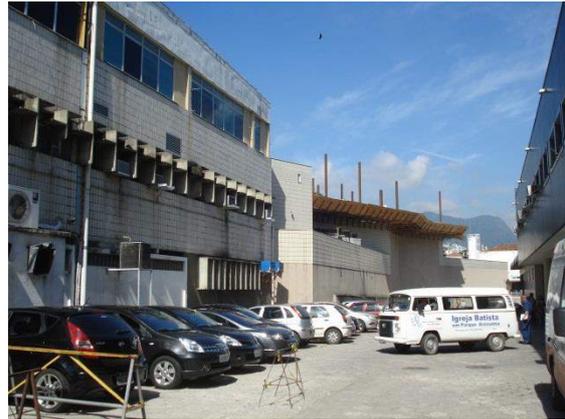
Figura 62: Fachada Posterior, voltada para Hospital Souza Aguiar

A dificuldade de localização e a baixa orientabilidade são agravadas pela ausência de espaços de permanência para os usuários. A fachada posterior, voltada para o Souza Aguiar, onde estão posicionadas algumas atividades de serviço, possui tratamento e manutenção de baixa qualidade, o que provoca sensação de abandono. É importante a reabilitação estética de todo o conjunto, como forma de gentileza urbana e relação com o entorno.

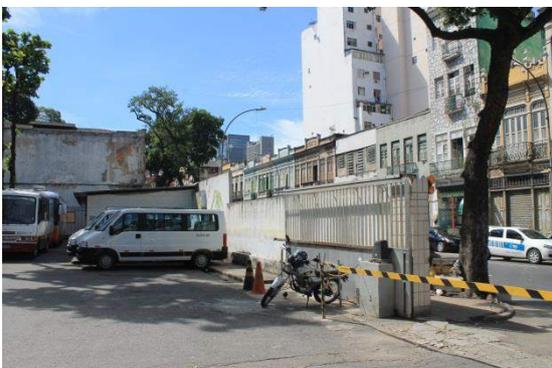
Figura 63: Acesso principal com depósito para resíduos e estacionamento de ambulâncias

É necessário um replanejamento da posição dos espaços e equipamentos de serviço (gases medicinais, bombas, geradores, lixo e estacionamento para ambulâncias) de forma a garantir espaços confortáveis e humanizados para os usuários (doadores, pacientes e funcionários)

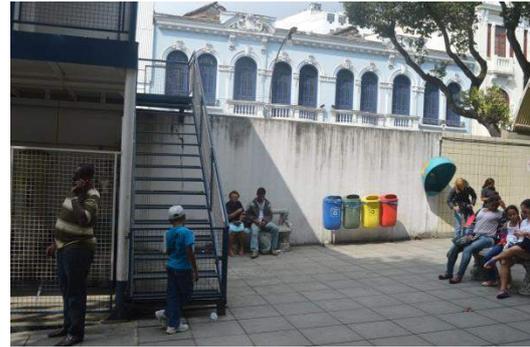
Figura 66: espera para atendimento do ambulatório em local inapropriado

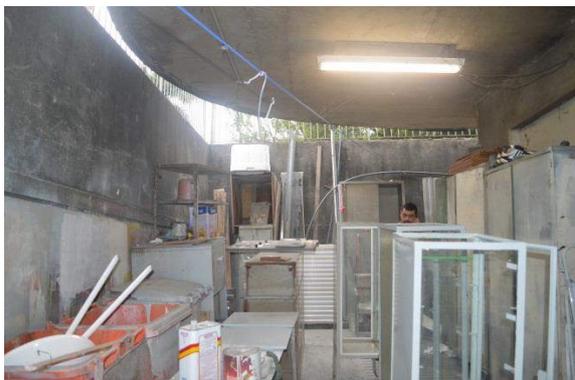
Figura 68: Área para Carga e Descarga bloqueados.

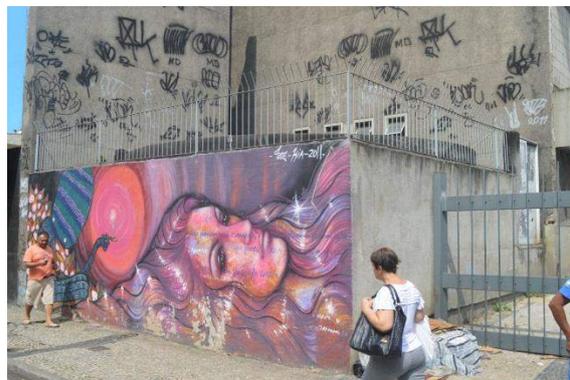
Figura 69: Área para Carga e Descarga, vista da rua.

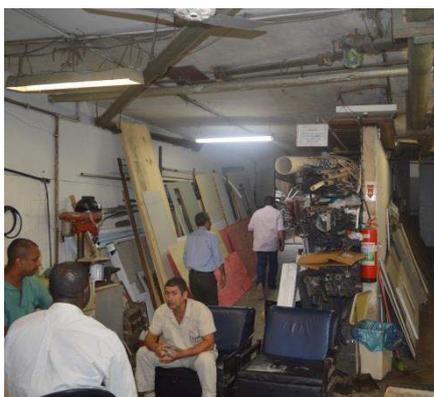
O acúmulo de equipamentos e materiais (muitas vezes obsoletos e inutilizados) ao longo dos corredores e salas agrava ainda mais a situação, tendo em vista a retenção de sujeira e interferência no fluxo de pessoas.

Figura 70: Corredores com equipamentos e mobiliário, com redução dos espaços e prejuízos ambientais.

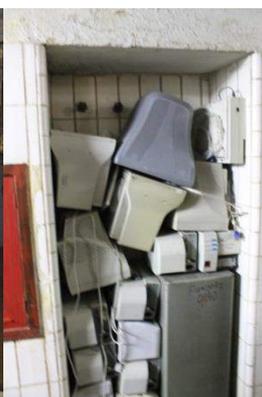
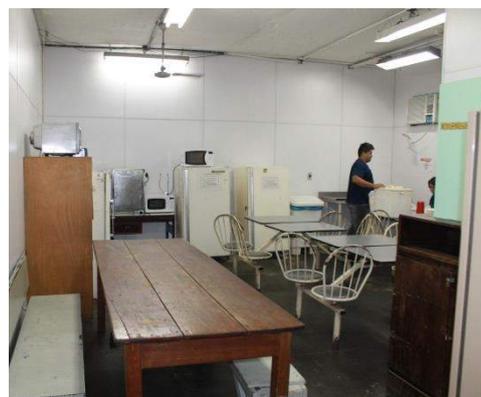
Figura 71: Refeitório sem ventilação e iluminação

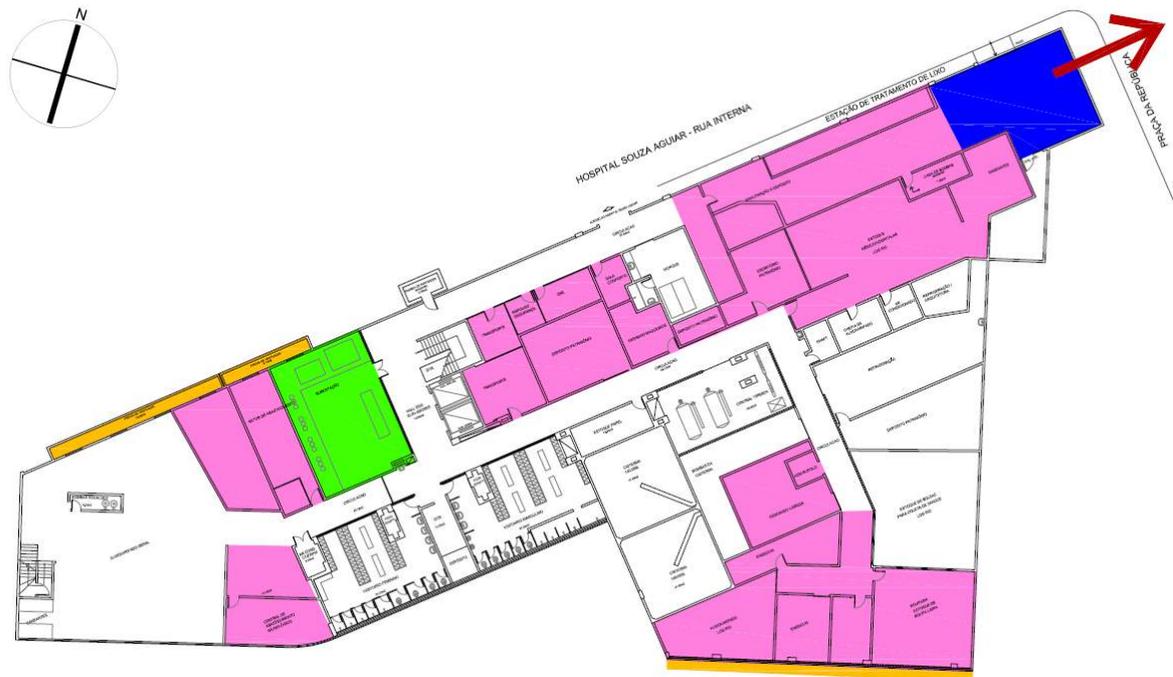
Figura 72: Planta do Subsolo existente, com marcação das áreas para intervenção
