PROJETO DE ADEQUAÇÃO DO HEMOCENTRO PÚBLICO - RJ (HemoRIO)

Avaliação Pós-Ocupação, Diagnóstico Energético e
Etiquetagem do Nível de Eficiência Energética.

RELATÓRIO TÉCNICO VOLUME 1

INSTITUTO ESTADUAL DE HEMATOLOGIA DO RIO DE JANEIRO – HEMORIO

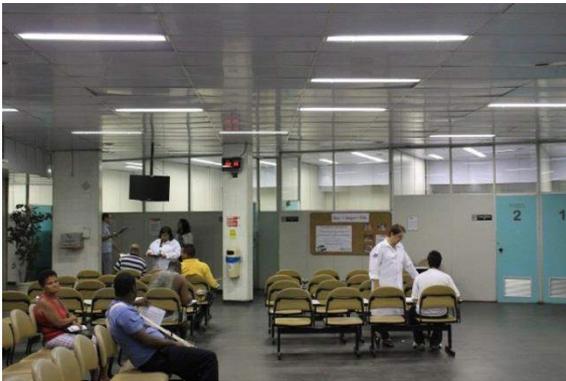
ampliação do salão do doador e quantidade de consultórios; ausência de área adequada para atividades interativas (campanhas) da captação; inexistência de rota de escape independente para intercorrências; áreas técnicas voltadas para as fachadas, enquanto que ambientes de permanência prolongada estão sem ventilação e iluminação; a posição do balcão do registro dificulta o atendimento ao doador; falta de visibilidade do salão pela chefia médica e enfermagem; ausência do repouso após a doação; reestruturação da aférese; ausência de área de estoque para coleta externa; ausência de espaço adequado para espera dos pacientes; espaço insuficiente para etiquetagem das bolsas; locação inadequada da loja.

Figura 73: Salão de Doadores sem espaço para atividades

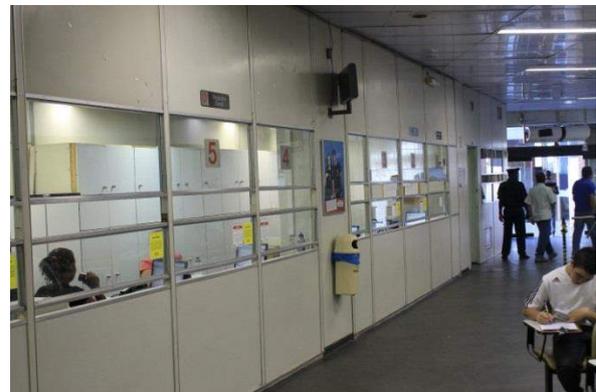
Figura 74: Cadastro com posição do balcão de lado, criando dificuldade para comunicação entre o funcionário e o doador

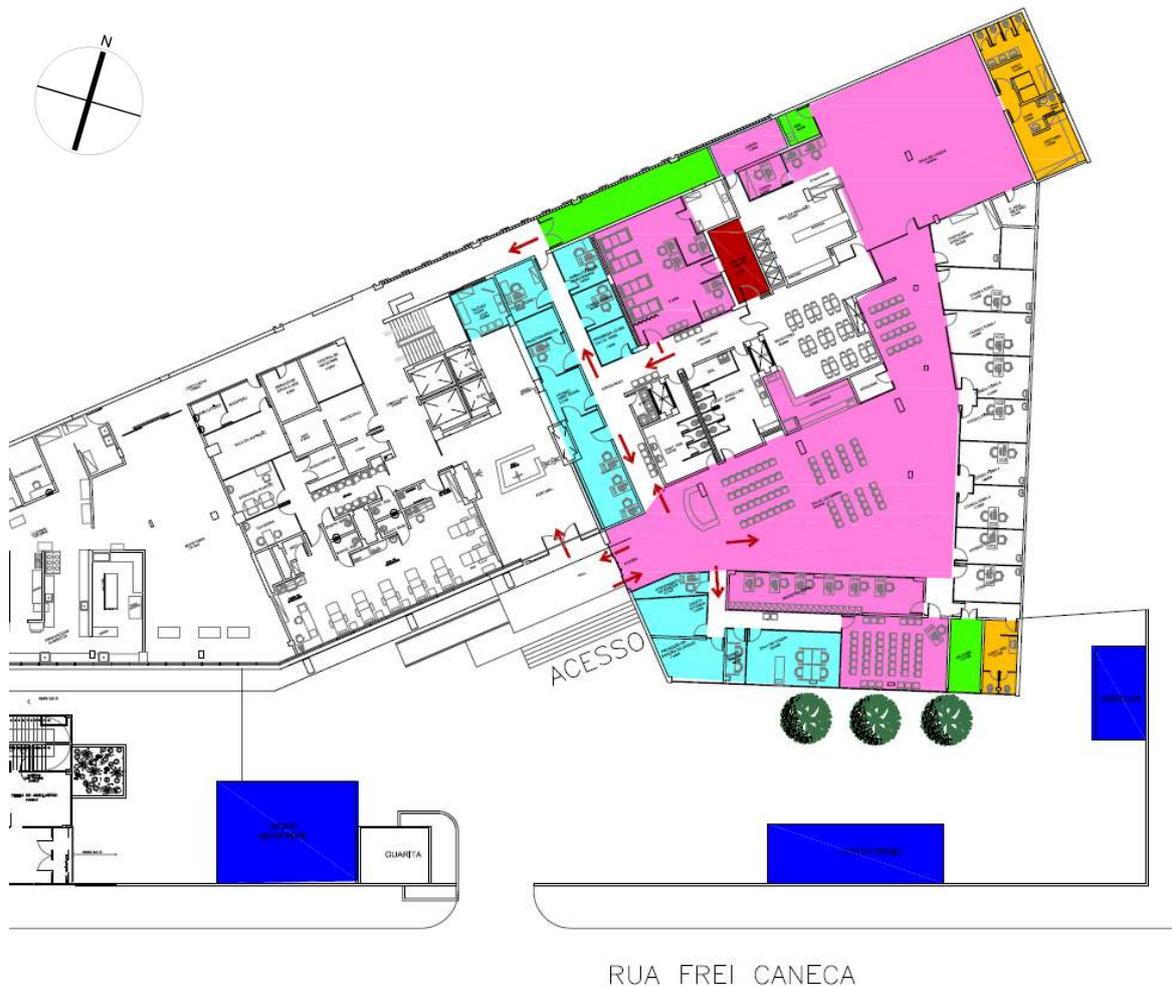
Figura 75: Planta Baixa do Térreo existente, com marcação das áreas para intervenção

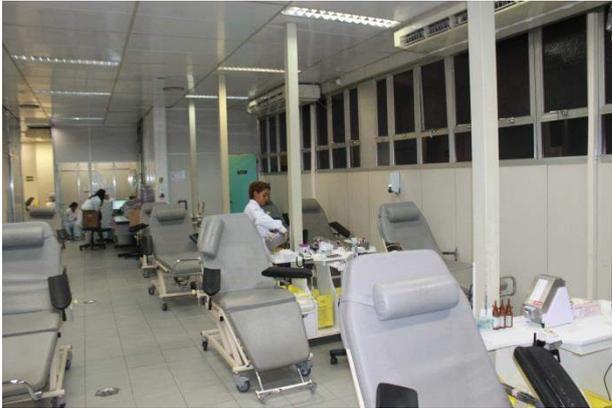
concepção dos espaços necessita de maior clareza e integração, com fluidez no Salão dos Doadores. A ambiência extremamente neutra, proporcionada pelos tons de cinza e bege, é desestimulante e o aspecto “hospitalar” deve ser evitado. Não existe a possibilidade espacial para promoção de atividades interativas com o doador, e este durante o processo não tem opções para distração.

Figura 76: Sala de Coleta sem vista e humanização

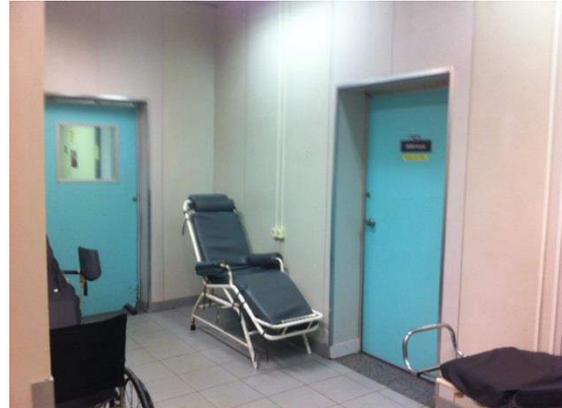
Figura 77: Repouso na circulação

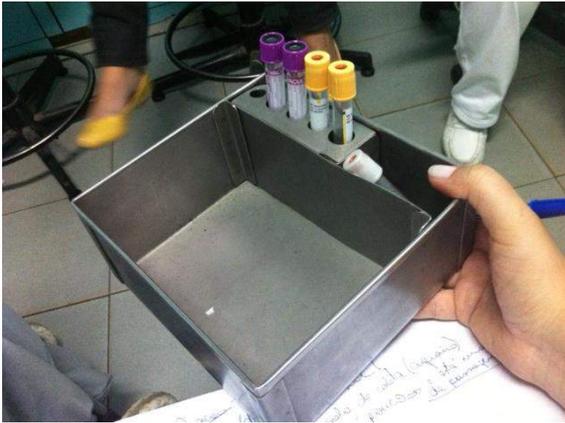
Existe uma dificuldade grande dos funcionários da doação em manusear a caixa metálica utilizada para as bolsas de sangue. Isto pode prejudicar o rendimento e a própria saúde deles, por se tratar de um peso excessivo. Estas caixas devem ser substituídas por uma de material mais leve e apropriado. O espaço de supervisão e etiquetagem também precisa ser readequado, assim como a criação de espaço para colocação de pertences do doador próximo à cadeira.

Figura 78: Caixa metálica pesada: difícil manuseio e transporte

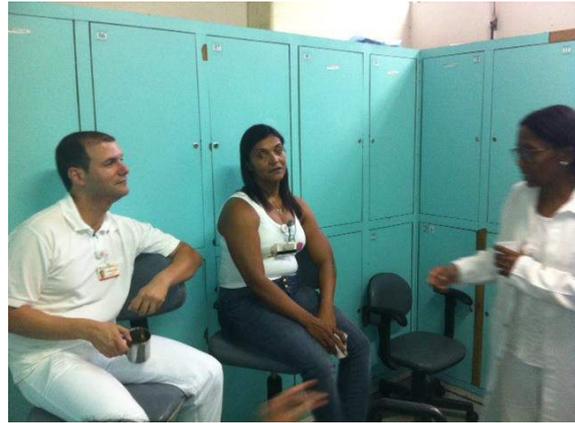
Figura 79: Espaço dos funcionários (vestiário feminino e copa no mesmo local). Ausência de vestiário masculino.

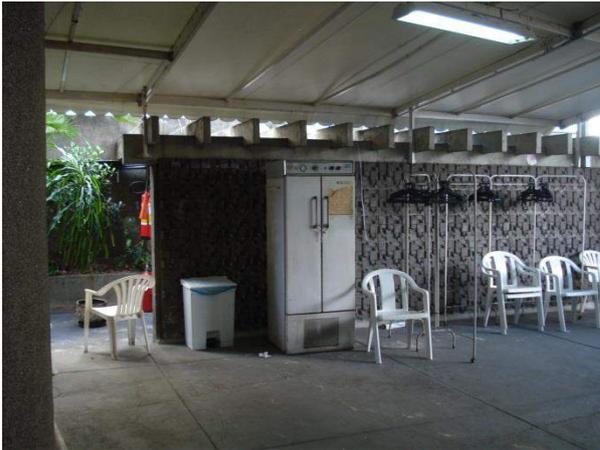
Neste pavimento existe um terraço utilizado pelos funcionários de forma improvisada, por ser a única área de estar e descanso ao ar livre. O espaço é árido, sem mobiliário adequado, com grande potencial ambiental e de humanização.

Figura 80: Terraço com área coberta para estar dos funcionários

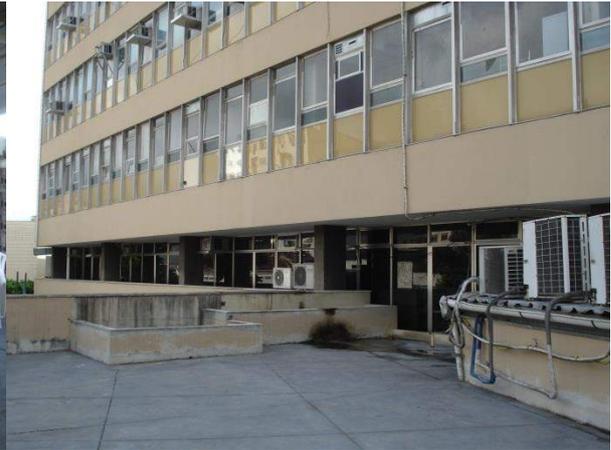
Figura 81: Terraço descoberto com ambiente árido e locação de equipamentos de forma desorganizada

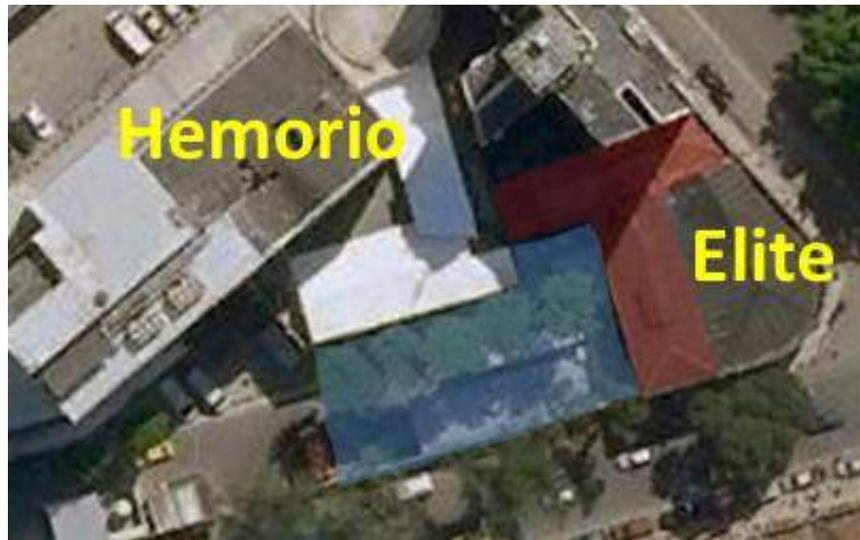
Figura 83: Foto aérea com marcação em azul de área de ampliação dentro do terreno do Hemorio e em vermelho as casas vizinhas para ampliação.

Como diretriz funcional, aponta-se a viabilidade de desenvolver um anexo em frente a área de doação conjugada com os terrenos das duas casas vizinhas. É possível locar no térreo a área necessária para ampliação da doação, no primeiro e segundo pavimentos a área administrativa e no terceiro, uma área para o funcionário, com cantina/refeitório e terraços, interligado ao edifício existente. Esta nova edificação deve ter acesso independente e ao mesmo tempo ser interligada funcionalmente com o edifício principal. Também poderia ser agrupada toda a parte técnica e de serviço em bloco onde já existe uma edificação para os gases medicinais. É importante a preservação das poucas árvores existentes na parte frontal do terreno.

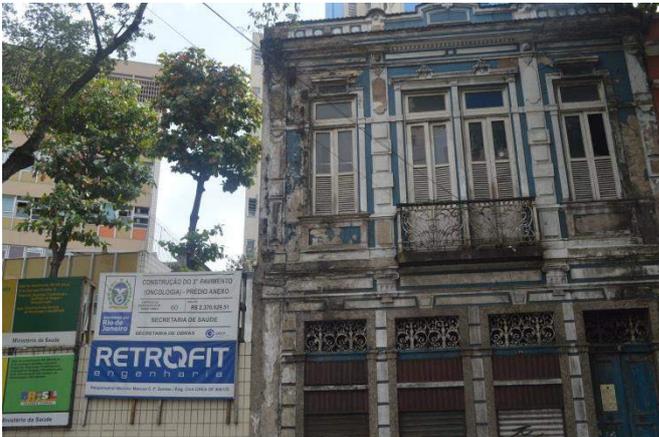
Figura 84: Casa antiga a ser restaurada

Com a possibilidade de ampliação do HEMORIO para duas casas vizinhas, optou-se como diretriz de intervenção, a restauração da fachada da casa entre o HEMORIO e Clube Elite, por esta ainda preservar as características originais, dentro do contexto de patrimônio histórico do centro do Rio de Janeiro. Assim, a fachada deve ser mantida e restaurada,

com orientação do IPHAN, como preservação da memória arquitetônica, principalmente por ser lindeira ao tradicional Clube Escala. Já a outra casa, localizada de frente a Praça da República, onde funciona atualmente uma funerária, está bastante descaracterizada, e seria importante uma avaliação específica da área de patrimônio para gerar as diretrizes de intervenção.

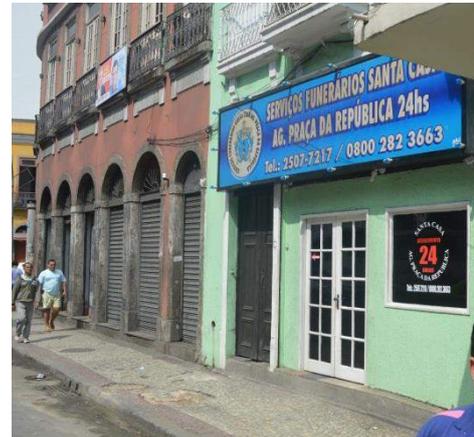
Figura 85: Casa descaracterizada, que necessita de avaliação patrimonial

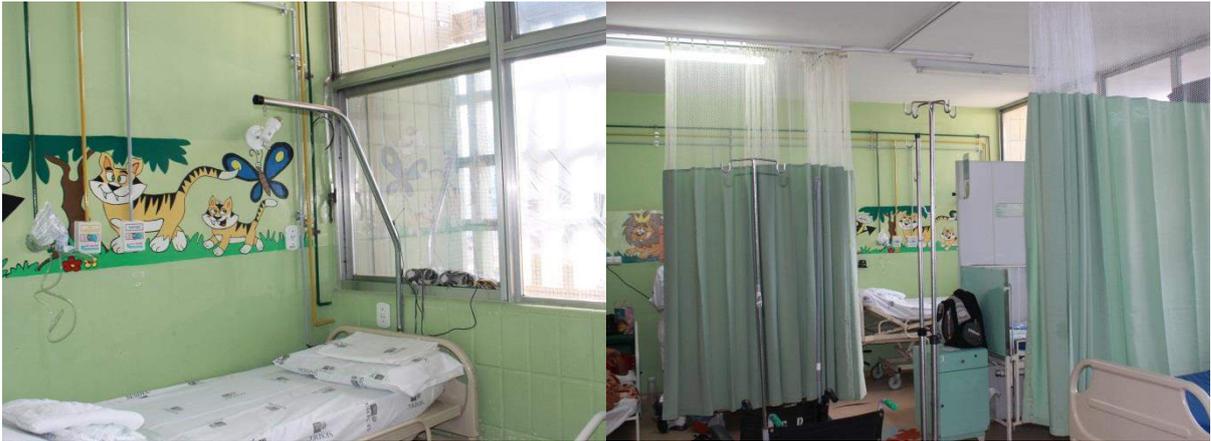
Figura 86: Fotos da enfermaria pediátrica

Neste pavimento existe o funcionamento das enfermarias pediátricas, com a Classe Escola, Assessoria Hemorrede, Associação de Pacientes e Repouso de Plantonistas (médicos e residentes).

Assim como em outras áreas de internação, a principal diretriz de intervenção para este pavimento é a ampliação do número de leitos pediátricos, em enfermarias e CTIs com readequação dos espaços para as atividades infantis. Além disso, é a inexistência de espaço apropriado para os acompanhantes, em especial as mães (vestiário, lavanderia, estar).

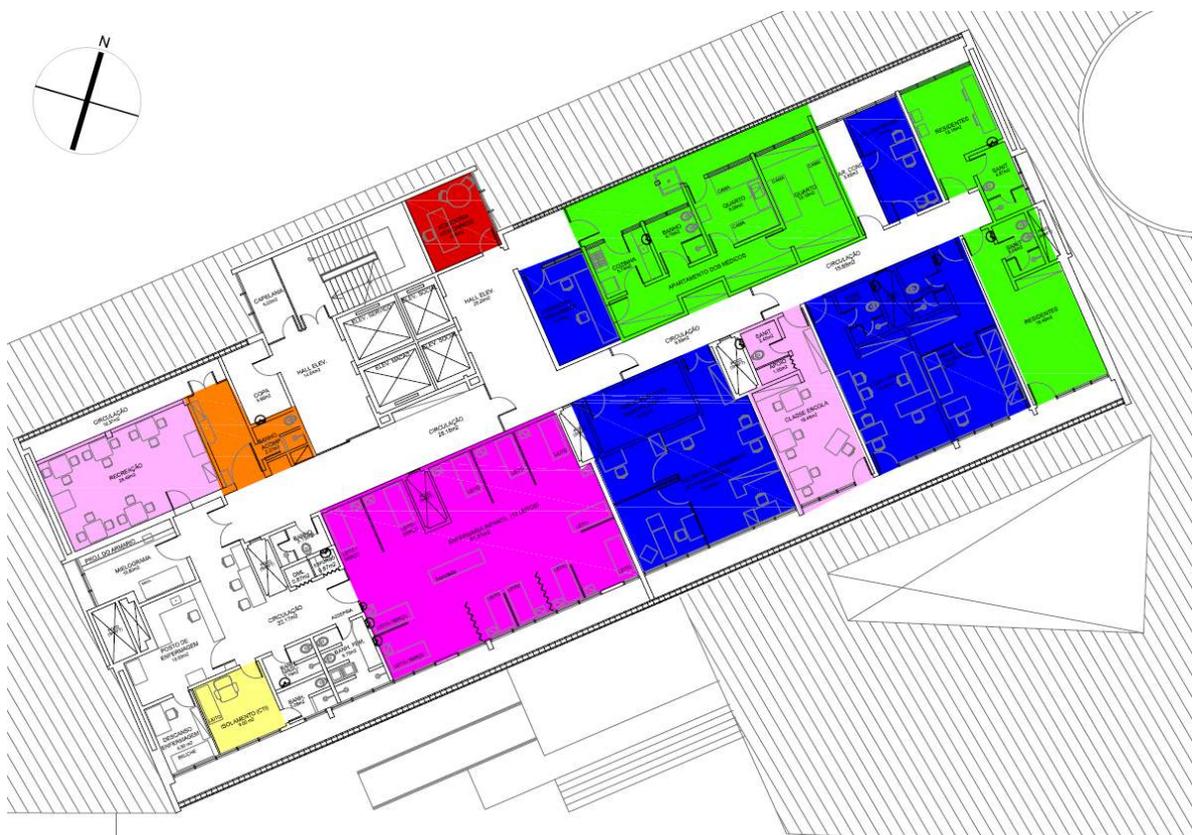
Figura 87: Planta do Oitavo Pavimento, com marcação das áreas de intervenção

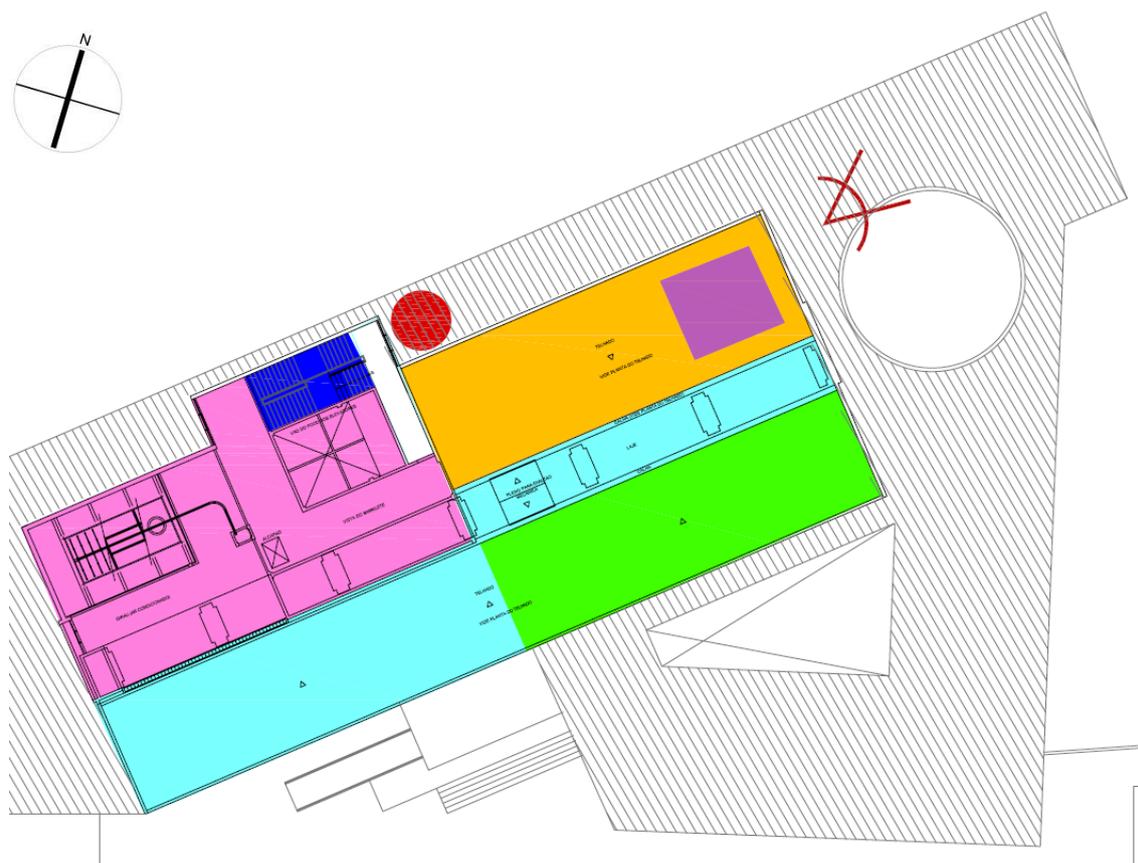
Figura 88: Planta da Cobertura, com marcação das áreas de intervenção

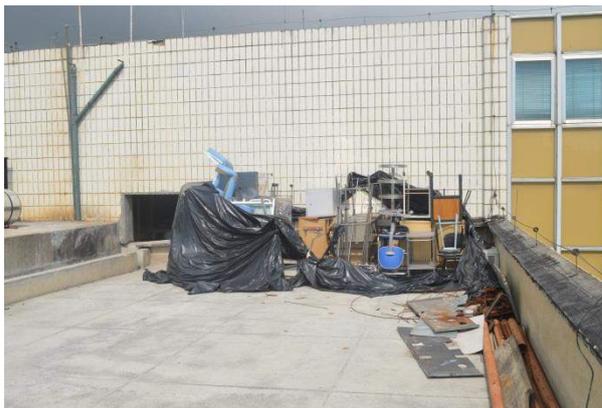
Figura 89: Local para elevador externo

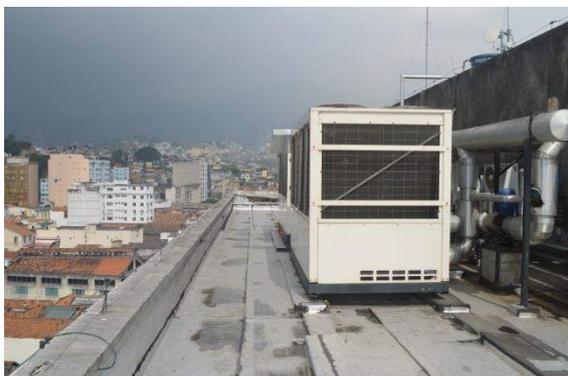
Figura 91: Máquinas

A vista deste pavimento para a Praça da República pode ser aproveitada e em decorrência da demanda da administração para utilização deste pavimento como ampliação da área funcional do edifício, poderia existir, de forma isolada das outras atividades, uma área específica para o repouso médico. É fundamental a criação de estratégias e materiais para o total isolamento entre os apartamentos e as máquinas existentes.

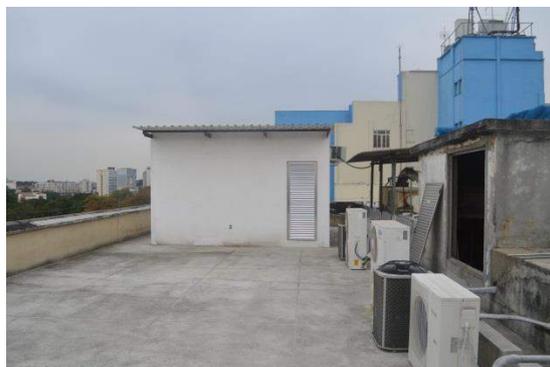
Figura 92: Edícula para Arquivo Morto

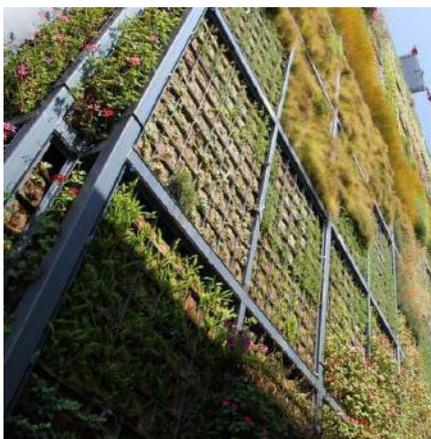
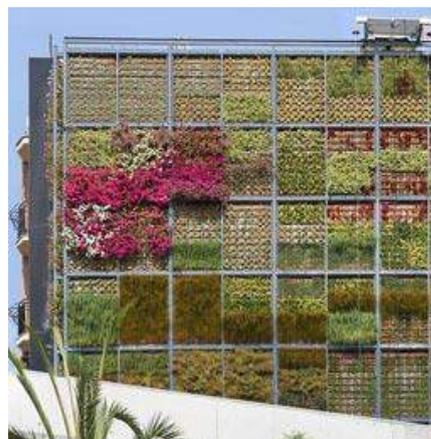
Já existem técnicas específicas para criação das paredes verdes, com uso de estruturação metálica, independente da estrutura do edifício, com módulos conectados, que permitem a repetição e paginação dos solos e espécies vegetais, criando desenho e formas variadas.

Figura 94: Paredes Verdes, com sustentação de “caixas” metálicas

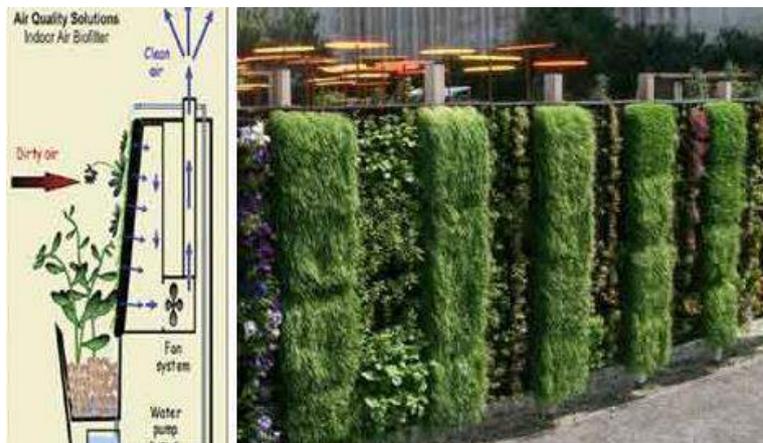
É fundamental que exista a previsão de instalações hidráulicas para manutenção do jardim, que pode ser feito pelo método de gotejamento.

Modelo 1 - Sistema por gotejamento gravitacional planta a planta (pequenos projetos):

Figura 96: Sistema de Gotejamento para manutenção do jardim vertical

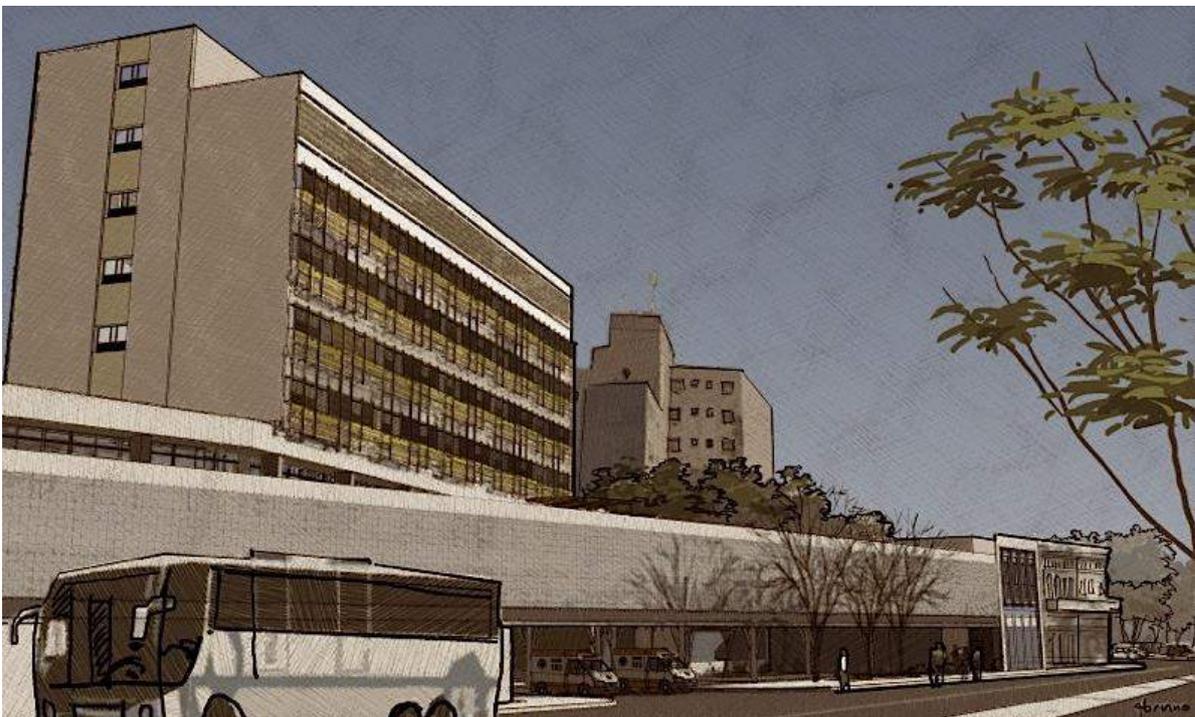
Assim, foi proposto um novo anexo, utilizando a área das casas vizinhas e a parte frontal do terreno do HEMORIO. Esta solução, ao mesmo tempo em que organiza toda a parte técnica (gases medicinais, subestação, gerador, etc), também proporciona à ampliação das enfermarias no terceiro pavimento, com a transferência de todas as áreas administrativas e de pesquisa para a nova edificação. Criou-se um grande portal de entrada para o HEMORIO, valorizando o acesso principal e deixando de expor para o público uma visão deteriorada e pouco atrativa de serviços como manuseio de resíduos, gases medicinais e estacionamento.

Figura 110: Marcação de área do novo bloco e Fachada (Desenho: Bruno Vilela)

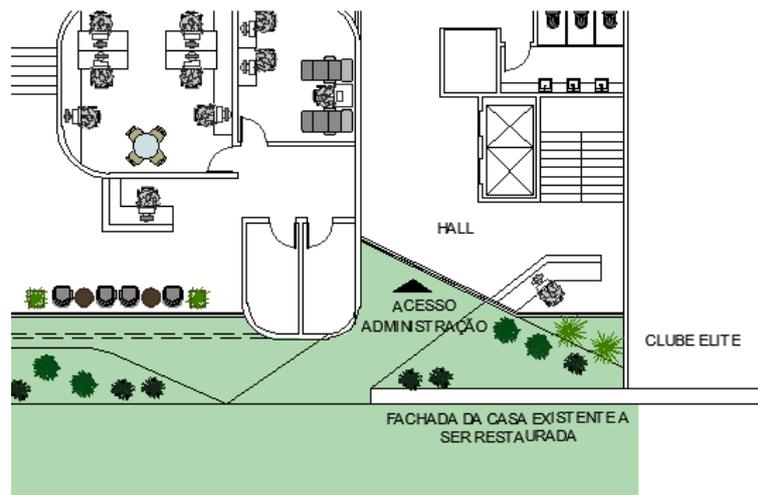
As ambulâncias ficam estacionadas em local de fácil acesso e não existe entrada de veículos na grande praça criada sob o pilotis. É objetivo privilegiar o pedestre e criar espaços abertos para o grande fluxo de pessoas e possibilidades de atividades programadas. Em respeito ao patrimônio histórico, a fachada da casa existente, vizinha ao HEMÓRIO, na Rua Frei Caneca, foi preservada, e o novo bloco, independente, está recuado, com jardim fazendo a conexão entre eles.

Figura 113: Preservação da Fachada da Casa, com jardim integrando ao novo bloco

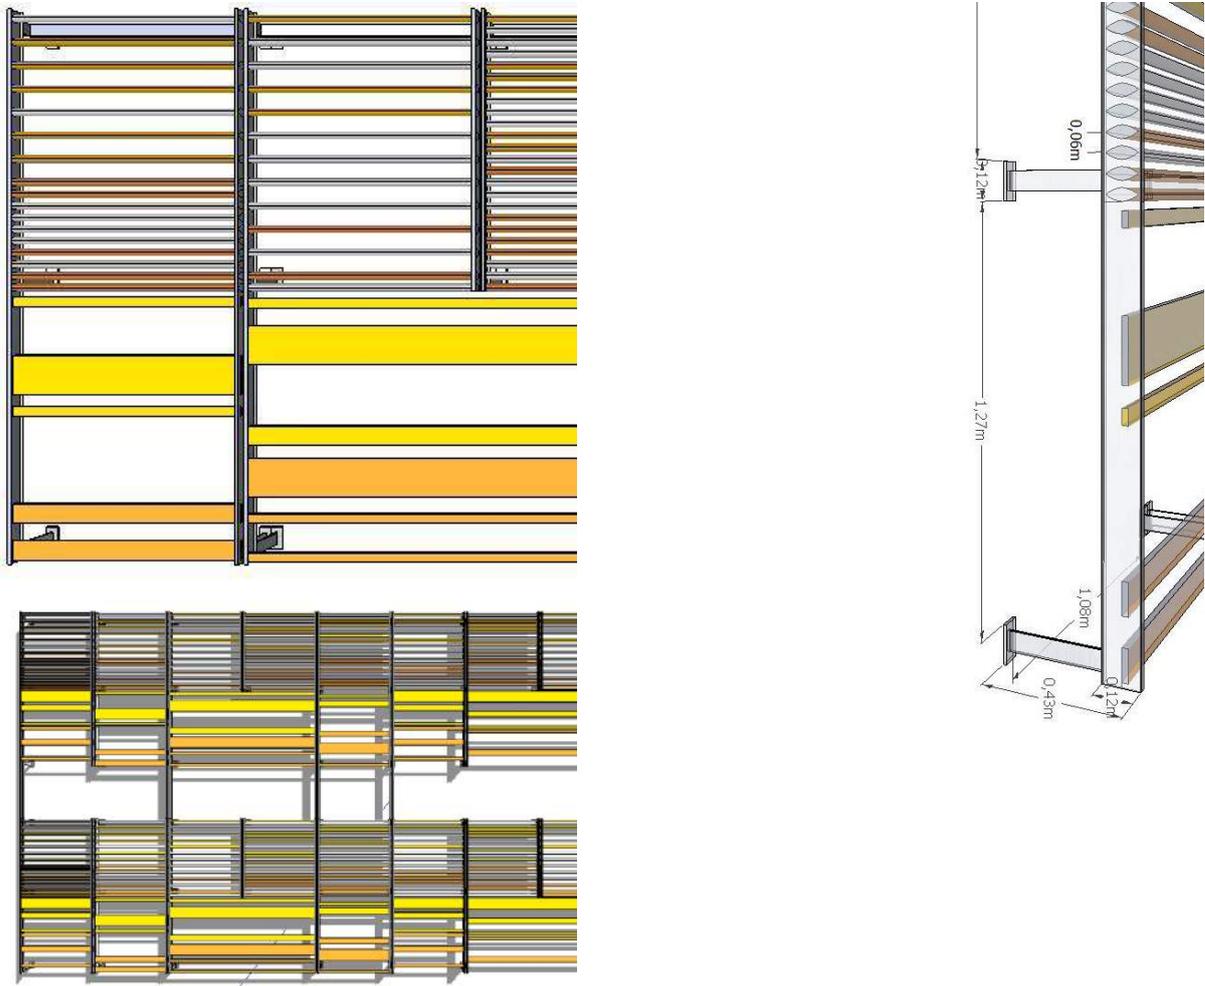
Figura 114: Proteção Horizontal proposta para a Torre do Hemorio (modulação e ritmo)

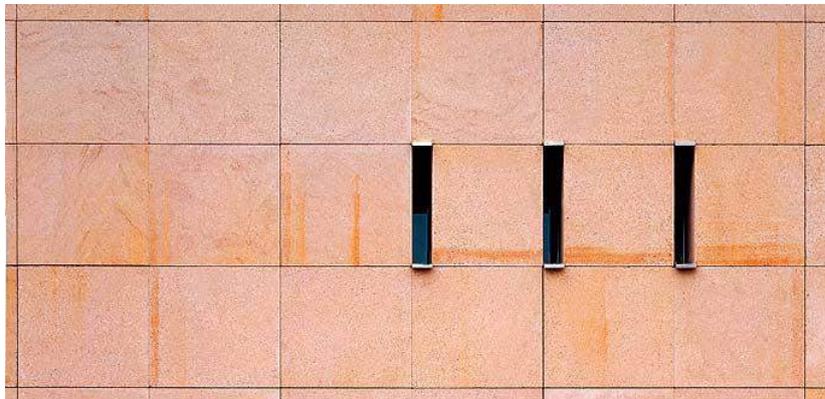
Outra proposta é a substituição das cerâmicas das fachadas, atualmente desgastadas, por material que incorpore a linguagem antiga da área central do Rio, uma pedra calcária bege, principalmente no anexo ambulatorial, que faz o limite do passeio na rua Frei Caneca.

Figura 115: Exemplos de pedra calcária para fachada, em substituição às cerâmicas existente

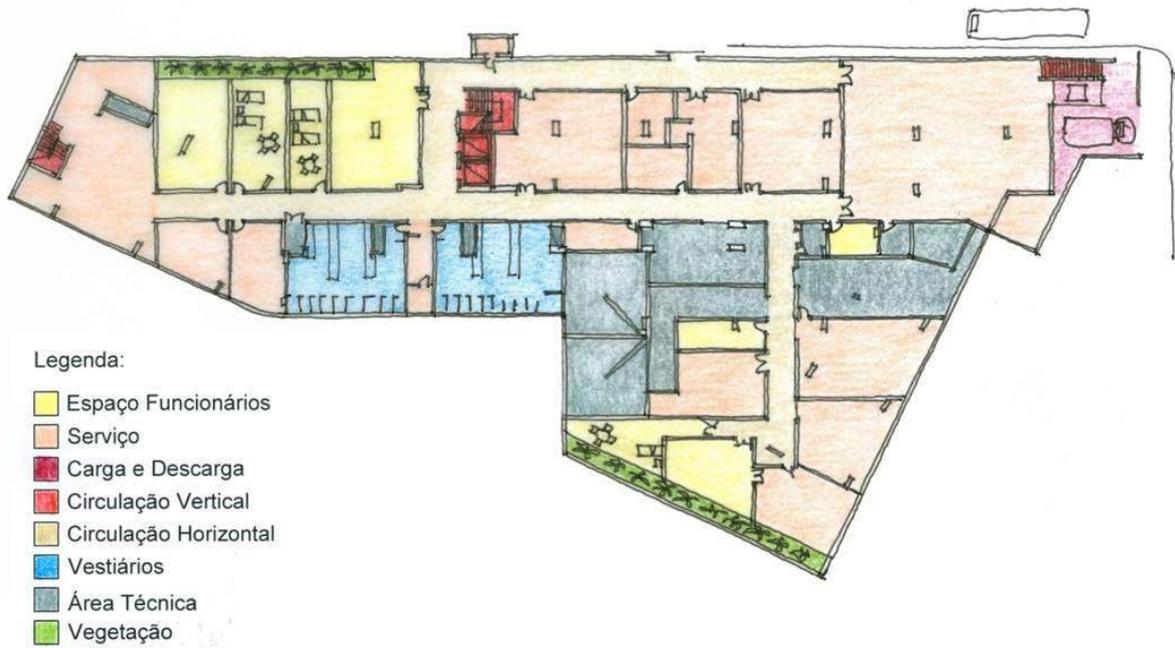
Figura 117: Planta do Subsolo, com novo zoneamento funcional

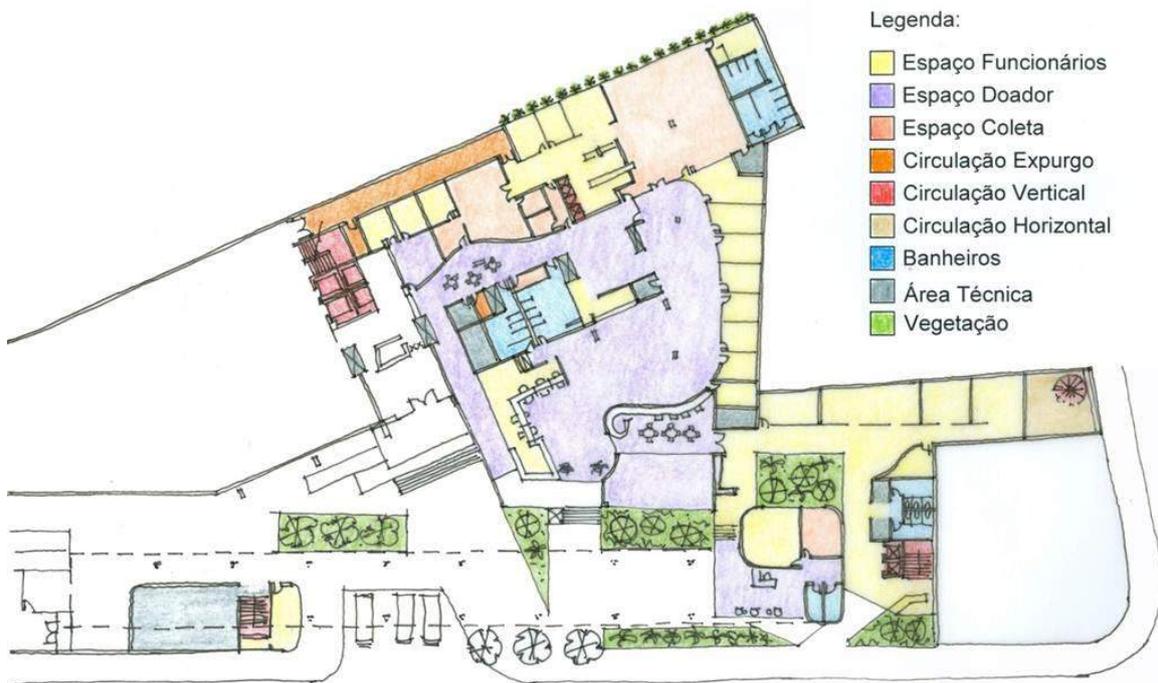
Figura 119: Planta do Pavimento Térreo do edifício existente e do novo bloco anexo.

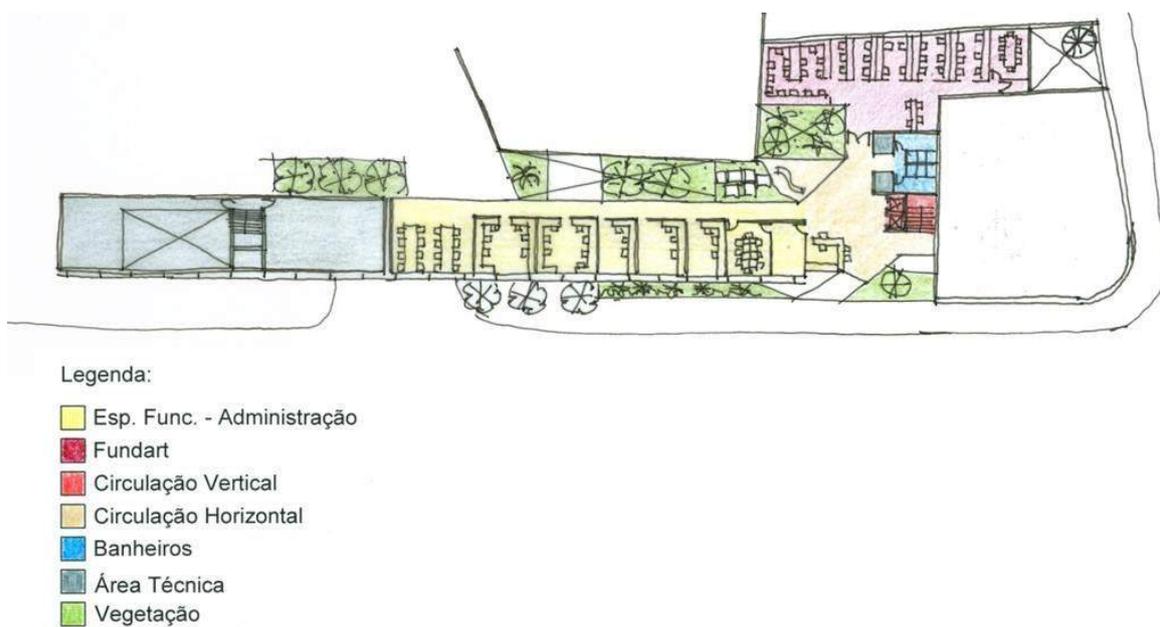
Figura 120: Planta do Primeiro Pavimento do novo bloco anexo.

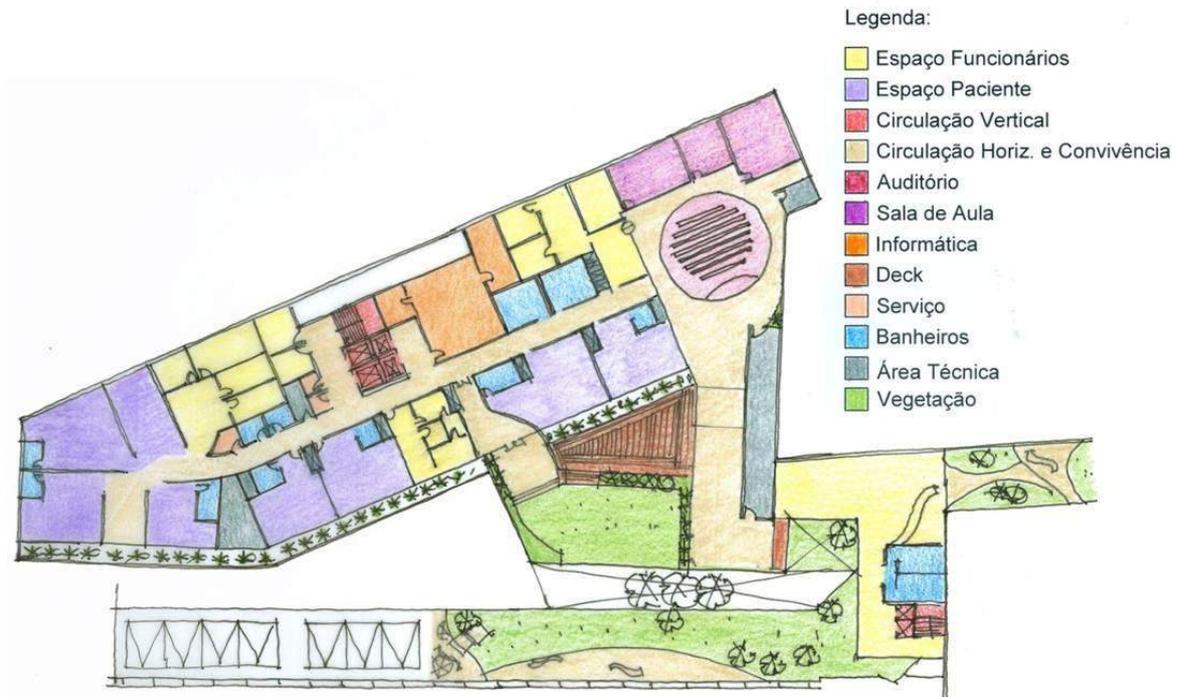
Figura 122: Planta do Terceiro Pavimento do edifício existente e do novo bloco anexo.

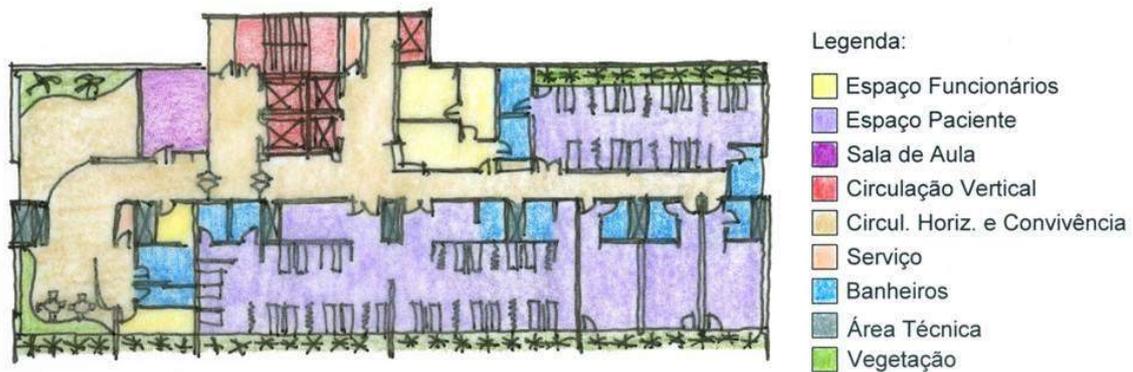
As principais diretrizes sugeridas para o 8º Pavimento foram baseadas na necessidade de ampliação do número de leitos infantis e na melhoria da qualidade ambiental dos recintos. Destaca-se que nas medições feitas *in loco* foi constatado um potencial para o aproveitamento da iluminação natural nos ambientes e da ventilação natural em áreas comuns. Outras constatações motivaram as alterações sugeridas, como espaços inadequados para o repouso das mães (acompanhantes) e funcionários; inexistências de áreas de lazer; má distribuição dos ambientes, etc.

Figura 123: Planta do Oitavo Pavimento do edifício existente

Com a possibilidade de relocação das atividades administrativas do pavimento e das áreas de repouso médico, foi sugerida uma nova organização do espaço tendo em vista a necessidade de ampliação dos leitos, sugerida pela administração do HR. O número de CTI's também foi ampliado e proposta uma área de leitos para berços separada da área de leitos infantis.
